RECUPERO FUNZIONALE ORATORIO della Confraternita di S.Agostino (sec XV) MURIALDO SV

Relazione Conclusiva Interventi 2020

Aut. M.BACT –SABAP-LIG 12865 del 27.05.2017 e 26630 del 29.11.2018

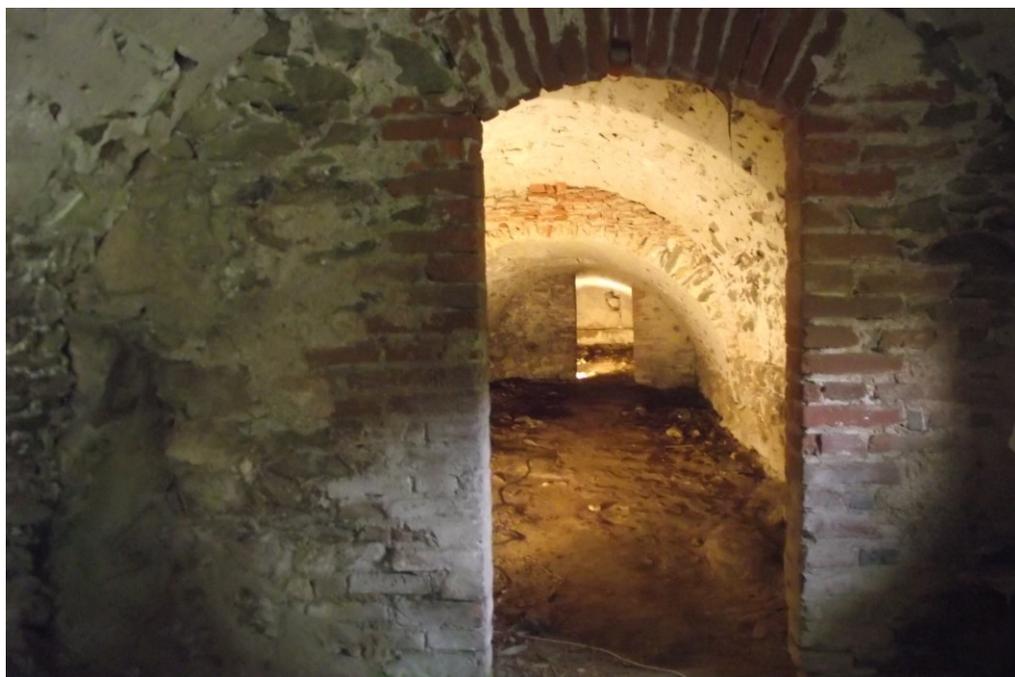
La perlustrazione del locale fondi, alla cui quota sono posizionate le finestre strombate del primo livello, ha permesso di definire le geometrie di base dell'edificio e fornire un insieme di considerazioni: il locale, suddiviso in antri separati da muri portanti che non trovano corrispondenza al piano superiore, sembrava essere stato riempito di materiale di riporto nel XIX sec, al fine di un utilizzo agricolo, e a vista non era riconoscibile il livello del piano originario; le volte erano chiaramente apposte in tempo successivo alle pareti verticali, sottoposte a rinforzi nel tempo e poste ad otturare le aperture strombate della parete a valle; il locale fondi si arresta a metà della seconda campata, pertanto la prima campata di ingresso dell'Oratorio e metà della seconda hanno il pavimento posato direttamente su terra.

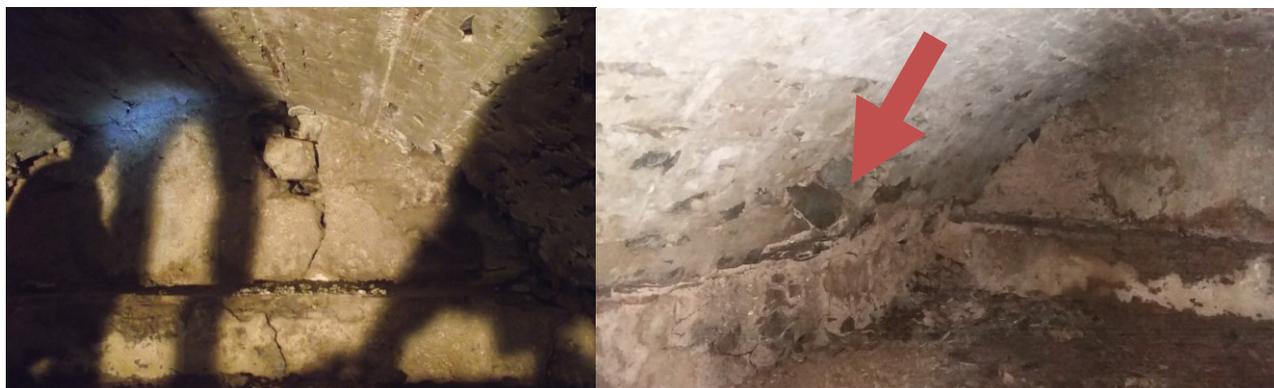
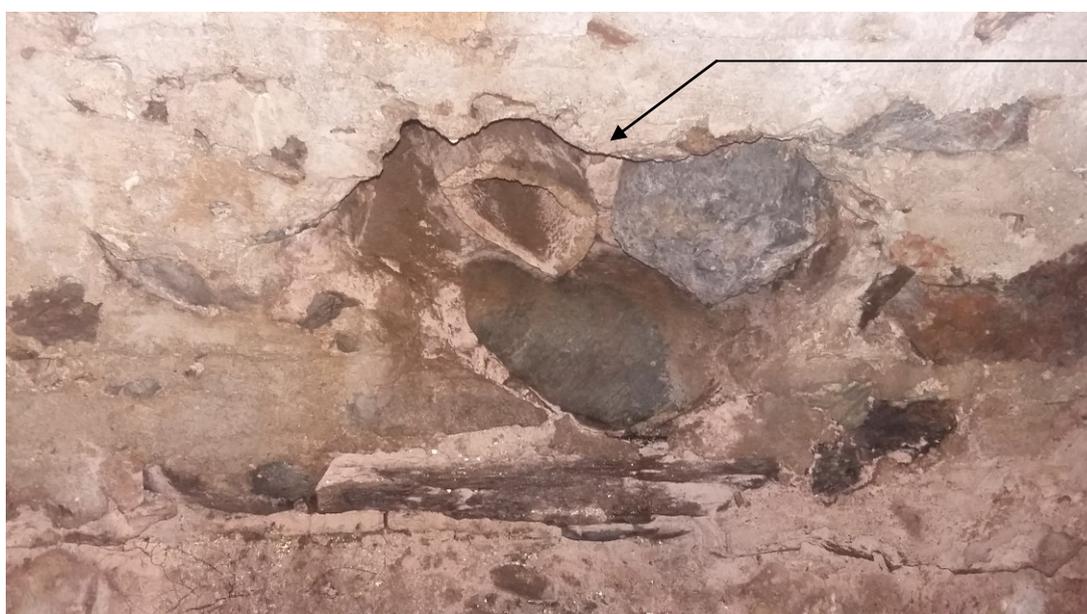
La zona più interessante si concentrava nell'ultima stanza del locale fondi, delle dimensioni di 3 x 6 mt, dove sul fondo si notava un sedile in pietra, tracce di intonaco liscio e sulla sinistra, attraverso la volta un canale di sbocco realizzato con doppio coppo.

Doppio
coppo per
realizzazione
scarico

Il canale è sembrato incassato e ricavato all'interno delle preesistenti strutture, compresa la rottura della volta. E' stato tuttavia sottoposto per verifica ad analisi di campione di malta il materiale di allettamento fra i coppi, il sottostante intonaco di lisciatura dall'uscita inferiore e per paragone la malta delle volte inferiori e

l'intonaco liscio presente sul sedile del locale fondi. Il risultato delle analisi ha permesso di datare l'intervento al primo XIX sec, allineandosi pertanto come intervento a rimedio di infiltrazioni d'acqua in eccesso, smaltite all'interno del locale fondi per mancanza di soluzioni migliori.

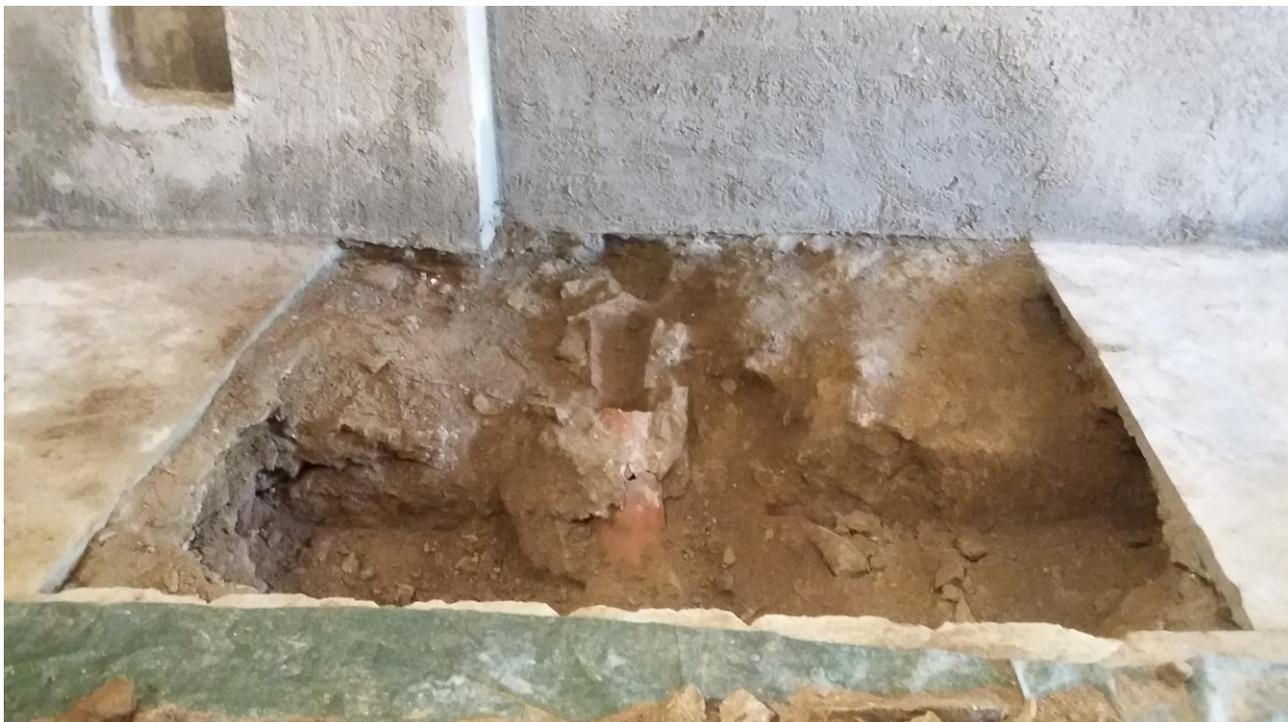
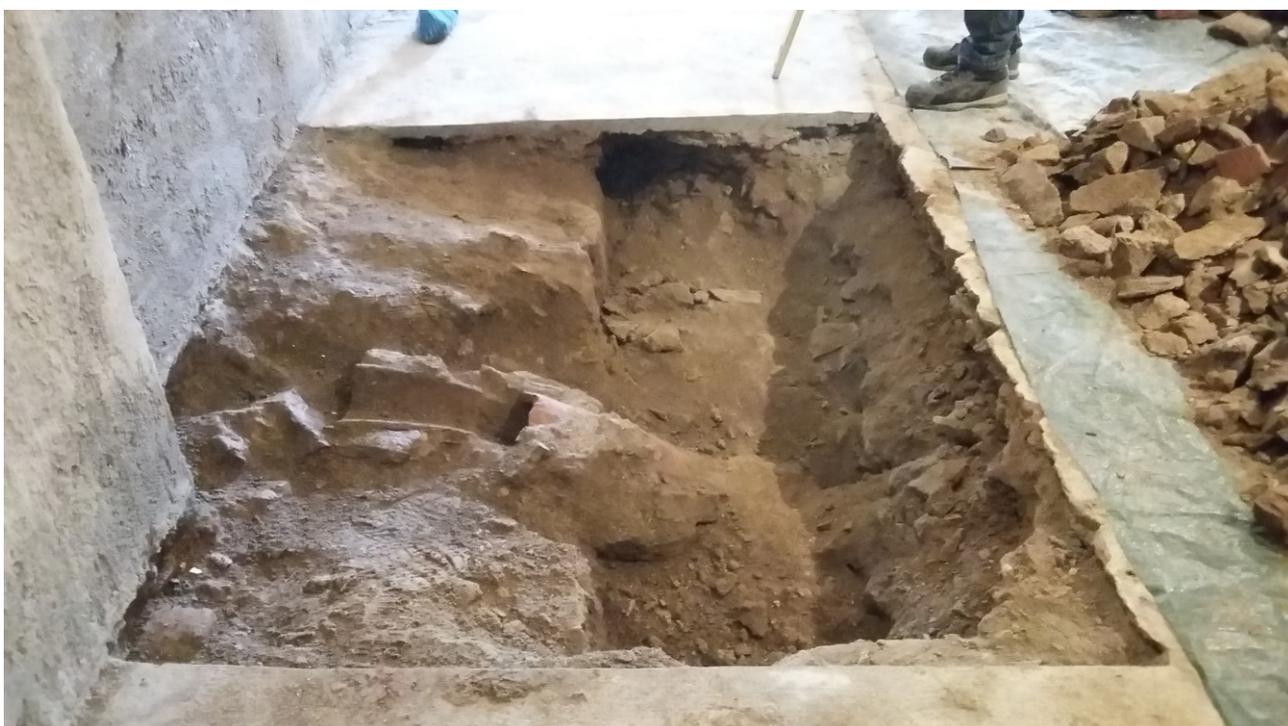
Nel corso delle indagini svolte a maggio 2020, ampliando sistematicamente l'area di scavo, è stato possibile rintracciare e liberare da sopra il canale di scolo interno; è stata ripulita un'area di 2 x 1.5 m che ha permesso di individuare una scarpa fondale, la curva della volta in pietra del sottostante locale fondi, il primo tratto del canale con andamento orizzontale (senza alcun foro di uscita nel muro perimetrale) e una parte del tratto verticale che scende rapidamente al piano sottostante.

Saggi 27 aprile 2020 – partenza canale di scolo da livello pavimentazione Oratorio

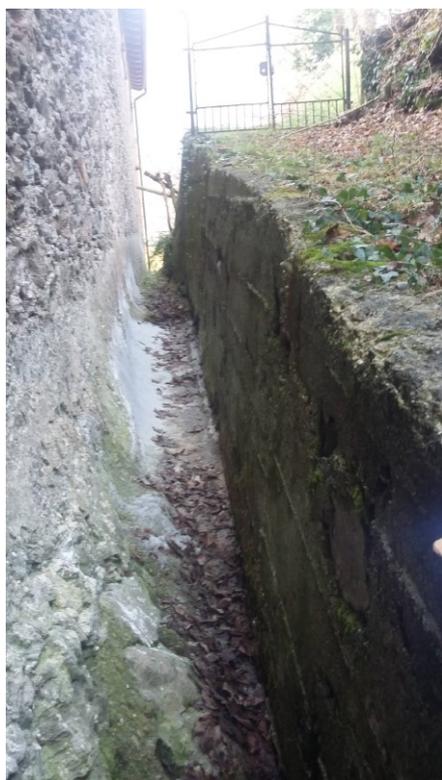
stato cunetta 2019

In caso di eventi meteorologici con piogge di forte entità, si sono verificati ripetuti episodi di infiltrazioni d'acqua all'interno dell'edificio. L'acqua esterna superficiale viene raccolta dalla cunetta e allontanata. Capita tuttavia che a cunetta asciutta si notino ugualmente rivoli d'acqua all'interno del pavimento, proprio nella stessa zona ove al piano fondi si trova lo scolo formato dai due coppi. I fenomeni si sono peraltro ulteriormente accentuati con l'avvenuto risanamento della parete a monte, liberata dell'intonaco cementizio che faceva da sigillatura.

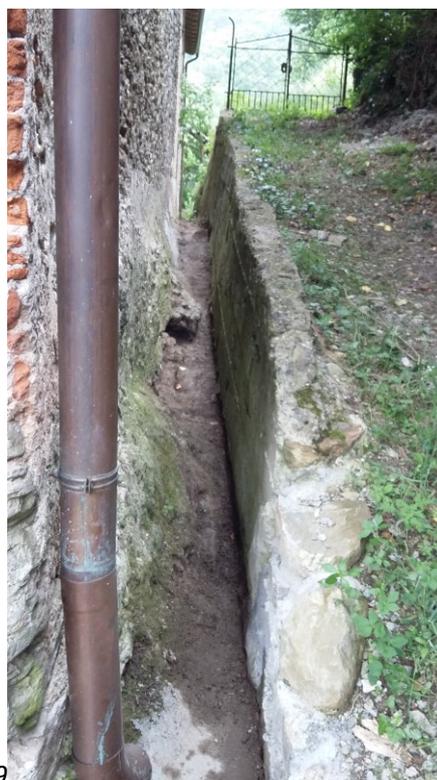
cunetta 2020

- In linea con il canale di coppi interno si sono trovate due uscite concentrate di acqua piovana, le quali, abbassando il livello della cunetta, sono state convogliate ed allontanate;
- Si nota che una parte del muretto in cls era stato realizzato su muretto in pietra preesistente, mentre una parte, quella più vicina all'ingresso dell'Oratorio, era di realizzazione ex novo anni '70 e tendeva a stringere il normale deflusso delle acque lungo la scarpata;

- Riportando alla luce la parete rocciosa e rimuovendo le impermeabilizzazioni inferiori della cunetta il substrato rispondeva meglio alla permeabilità e la struttura tendeva ad essere meno interessata da infiltrazioni; inoltre si ricominciavano a vedere tracce di umidità nel locale fondi in corrispondenza dello sbocco del canale di emergenza, quasi come se l'antico processo di risanamento si fosse rimesso in moto.

Si sottoporrà ad ulteriore monitoraggio la zona in attesa di capire se l'intervento sia stato infine decisivo; nella realizzazione dei saggi è venuta l'esigenza di sottoporre a piccoli interventi di ricostruzione muraria sottofondale.

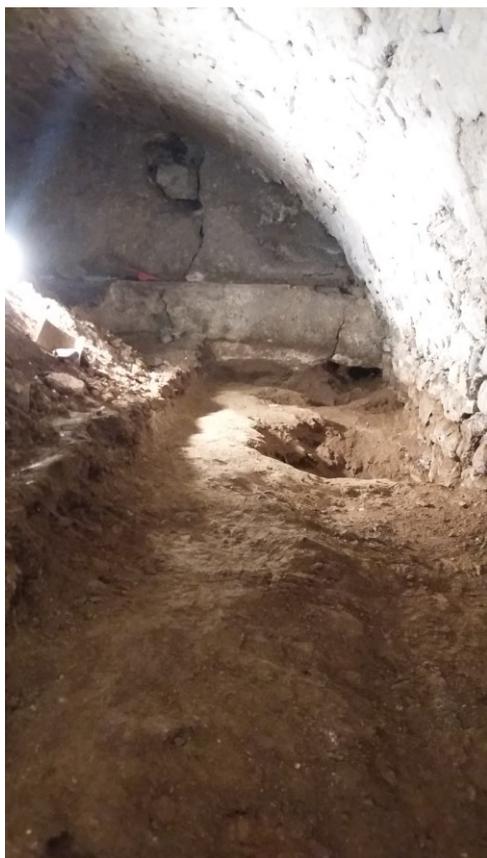
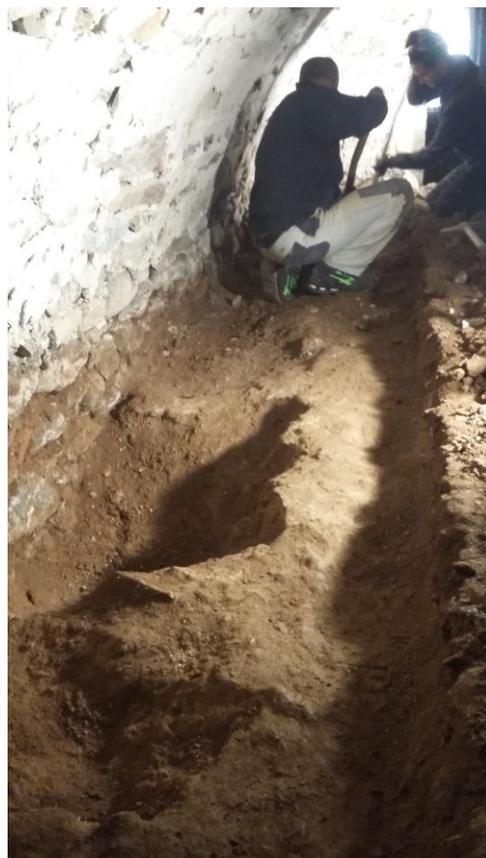
Il terreno di riporto è risultato scarno, a copertura di un livello naturale in alcuni tratti caratterizzato da resti di "pozze di calce". Anche il sedile posizionato sul fondo è risultato essere costruito su tale livello naturale.
