### RESTAURO CONSERVATIVO

facciata e porzione prospetto laterale nord-orientale

Chiesa Parrocchiale S.Lorenzo

## RELAZIONE STORICO-ARTISTICA

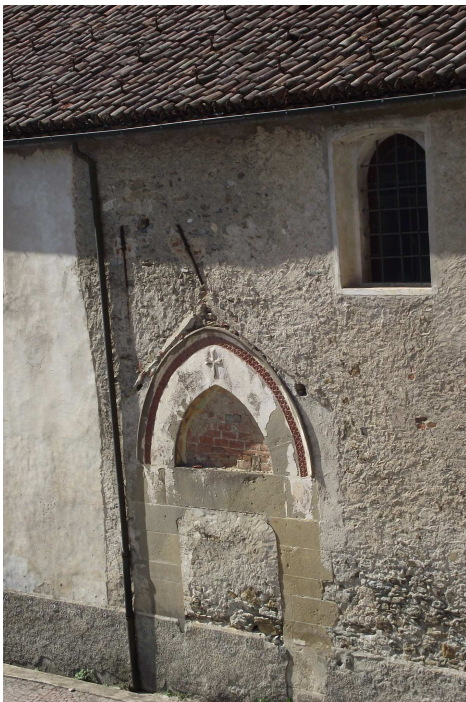
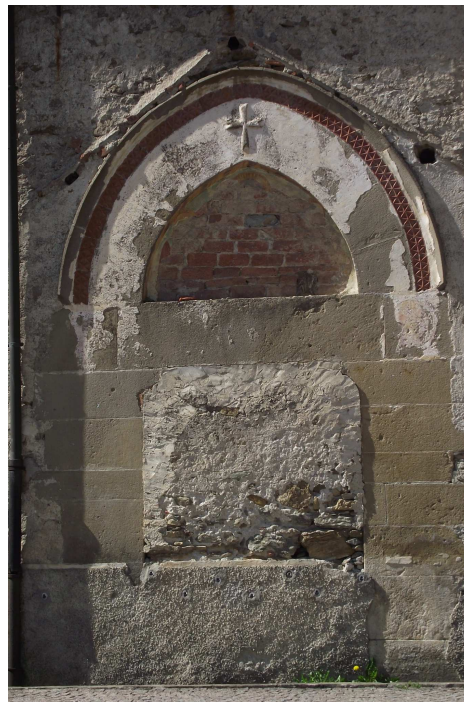
La visita pastorale del monsignor Natta del 1760 offre un altro importante spunto: alla parte sinistra della chiesa vi è ancora il cimitero, e la prescrizione di accomodargli la porta potrebbe riferirsi ad una porta della cinta, come alla cosiddetta Porta dei Morti, il portale tamponato presente sul fronte nord-orientale: in tal caso il riempimento potrebbe essere successivo.

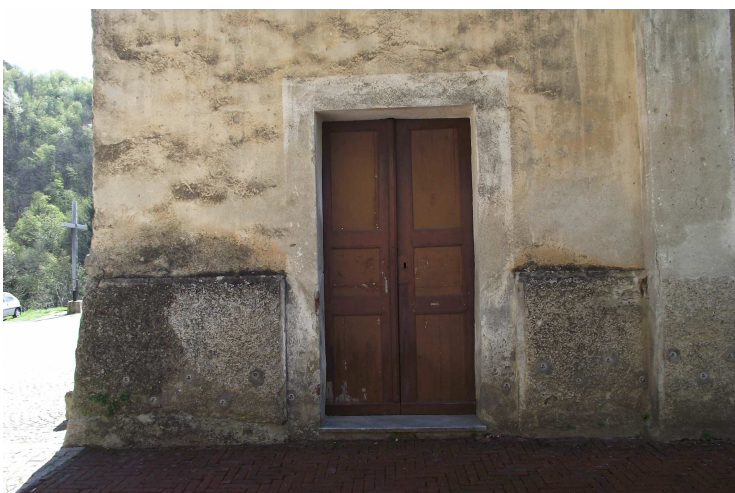
Al 1929 (data incisa sul portale di ingresso) potrebbe risalire, oltre alla canonica "nuova", anche il basamento cementizio che costeggia oltre alla stessa canonica, anche tutto l'edificio religioso. Particolarità di questo tipo di basamento, irregolare alla base con un bordino liscio di finitura, è la sua diffusione anche in altre realtà, quali ad esempio la canonica della parrocchia di Millesimo o molti zoccoli rifatti presso i portici della piazza centrale di Millesimo. Una campionatura dello stesso potrà forse permetterne una conferma di datazione; stante la sua natura ormai storicizzata, sarà comunque da rimuovere per l'apporto di degrado dettato dalla forte componente cementizia.

La rimozione di stuccature e rinzaffi eseguiti con materiali incompatibili, ad alta impermeabilità o con percentuali di componente cementizia troppo elevate, interessa in modo particolare il basamento ma a livello puntuale potrà riguardare altre zone della facciata principale.

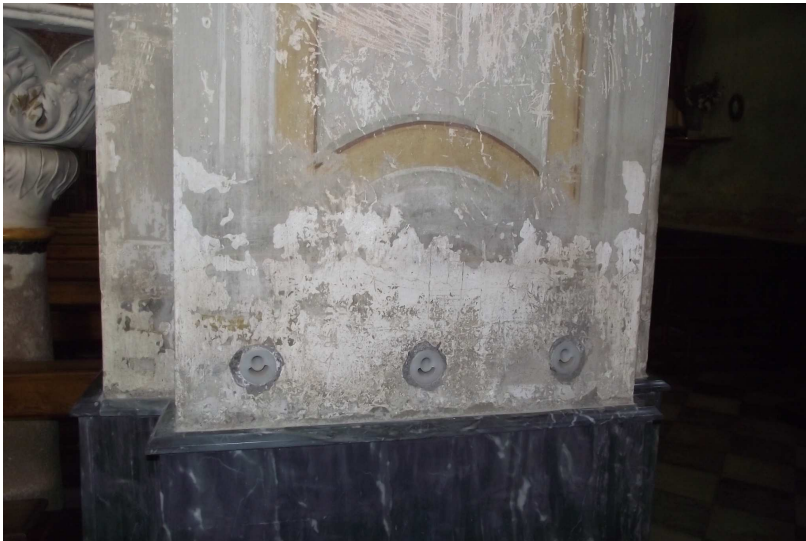
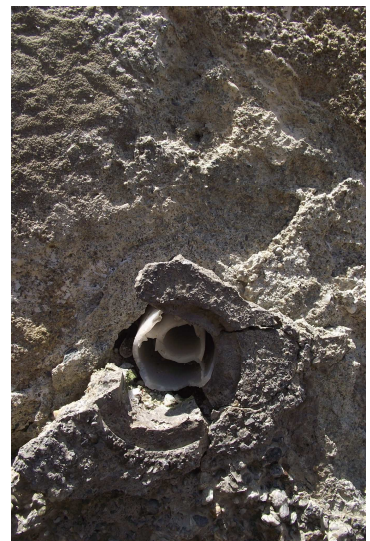
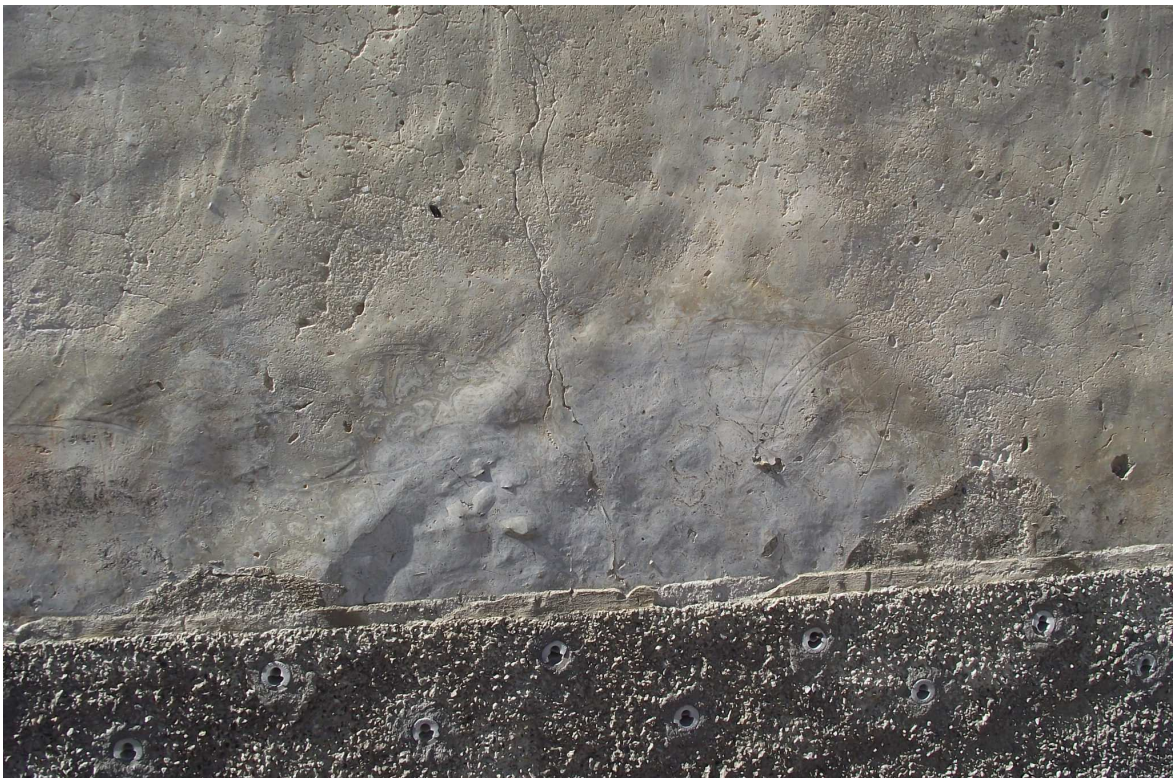
1974-75: realizzazione di intervento di deumidificazione mediante creazione di barriera chimica. I beccucci collegati alle sonde di inserimento della resina sono rimasti in opera per completare il lavoro di traspirazione delle murature. L'intervento ha riguardato tutto il basamento esterno di facciata ed il fronte nord-orientale, oltre ad alcuni pilasti interni. Il lavoro è in realtà vano a fronte della barriera fisica costituita dal basamento stesso, a componente fortemente cementizia.

Integrazioni di materiale ove rimosso quello a componente cementizia e a chiusura fori deumidificazione. La procedura include un'analisi stratigrafica e documentaria in grado di giustificare le scelte progettuali di recupero ed eventuale integrazione.

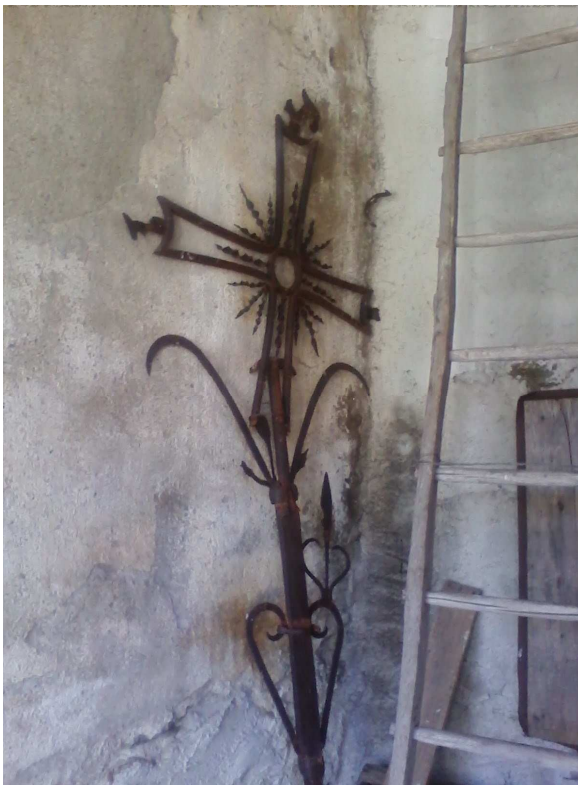
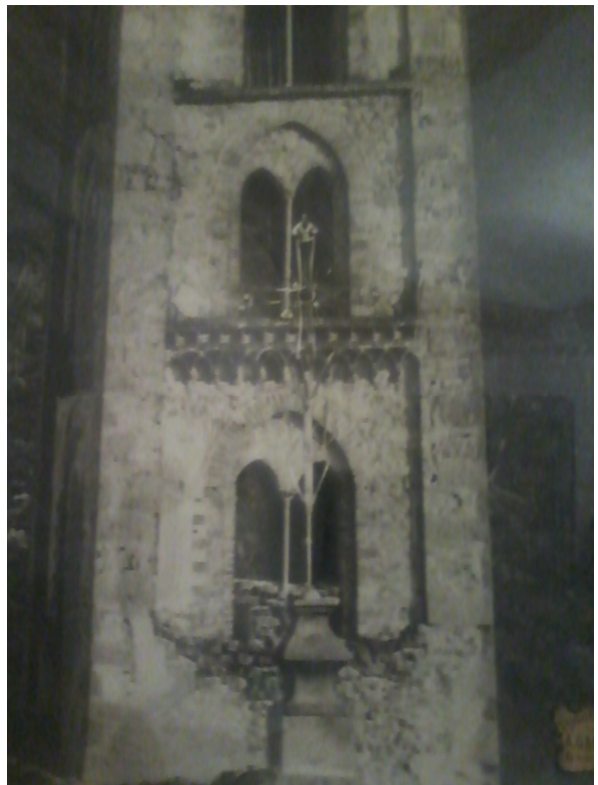
2008: sistemazione generale coppi a seguito del CROLLO della candelabra centrale di facciata portacroce

2010-11: CROLLO candelabra destra di facciata.

Ricostruzione candelabre in pietra cadute.

Recupero croce in ferro caduta e suo ripristino in loco previo trattamento completo per superfici metalliche.

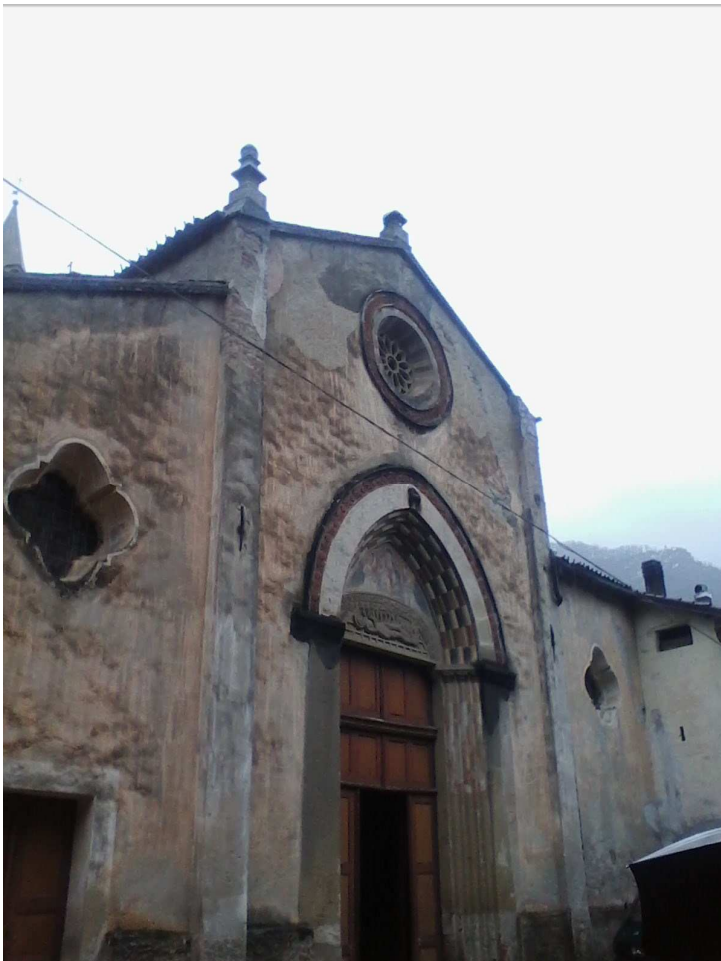
Le lesene, in aggetto rispetto al fondale architettonico, sono solo parzialmente chiuse in sommità da un cornicione intonacato di origine incerta e di aggetto non rilevante. La conformazione architettonica sembra aver perso nel corso degli anni di un adeguato coronamento (magari ad archetti come nella tradizione romanica, pur prematura rispetto alla datazione dell'edificio) che espongono soprattutto la parte superiore ad un continuo dilavamento ed esposizione agli agenti atmosferici.

Molto impattanti sono le colonie di microorganismi, sia dal punto di vista cromatico-estetico che da quello della conservazione materica. Ciò non solo su elementi lapidei e laterizi, in molti punti fortemente anneriti, ma in generale su tutto il tono delle superfici intonacate e tinteggiate.

Degradante e dannoso il basamento in cemento, la cui rimozione e sostituzione con intonaco in materiale traspirante potrebbe anche aiutare le analisi storiche su ipotetici bruschi cambiamenti di livello interno. Assolutamente da integrare e risarcire le lacune dovute all'intervento ormai quarantennale di deumidificazione chimico/fisica.

Integrazione parte superiore della facciata con 3 ordini di mattonelle in laterizio a ricostituire un cornicione di chiusura formale e protettiva nei confronti del dilavamento da agenti atmosferici.

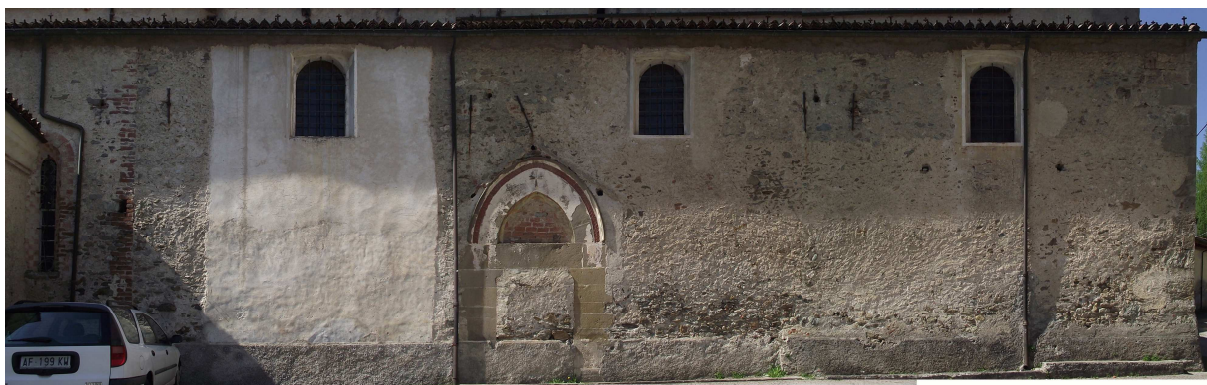
Il prospetto laterale presenta alcune lacune di intonaco, da integrare puntualmente in malta di calce e sabbia rinizzata, ed il solito basamento cementizio che perimetra l'intera costruzione.

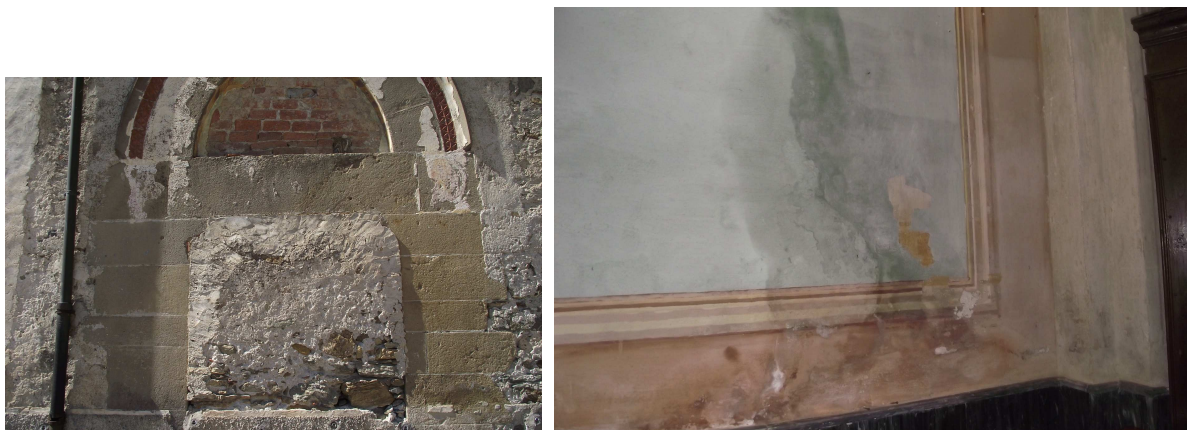
Su tale lato è da affrontare il problema dell'apertura chiusa, il cui tamponamento presenta un fuori squadra, rispetto al paramento perimetrale, che determina l'infiltrazione delle acque dilavanti.

Trattandosi di un tamponamento comunque di origine molto antica, sarà cura del restauratore individuare la metodologia corretta per riportare sottosquadro l'area senza perdere testimonianze.
