**COMUNE DI MURIALDO – ORATORIO della Confraternita di S. AGOSTINO**  
**RECUPERO FUNZIONALE ORATORIO della CONFRATERNITA di S. Agostino -**  
**Restauro dell'edificio e degli affreschi e valorizzazione del bene da attuarsi in tre lotti**

**CONSUNTIVO SCIENTIFICO FINALE interventi anno 2023**

**LAVORI DI :** RECUPERO FUNZIONALE ORATORIO della CONFRATERNITA di S. Agostino - Restauro dell'edificio e degli affreschi e valorizzazione del bene da attuarsi in tre lotti.

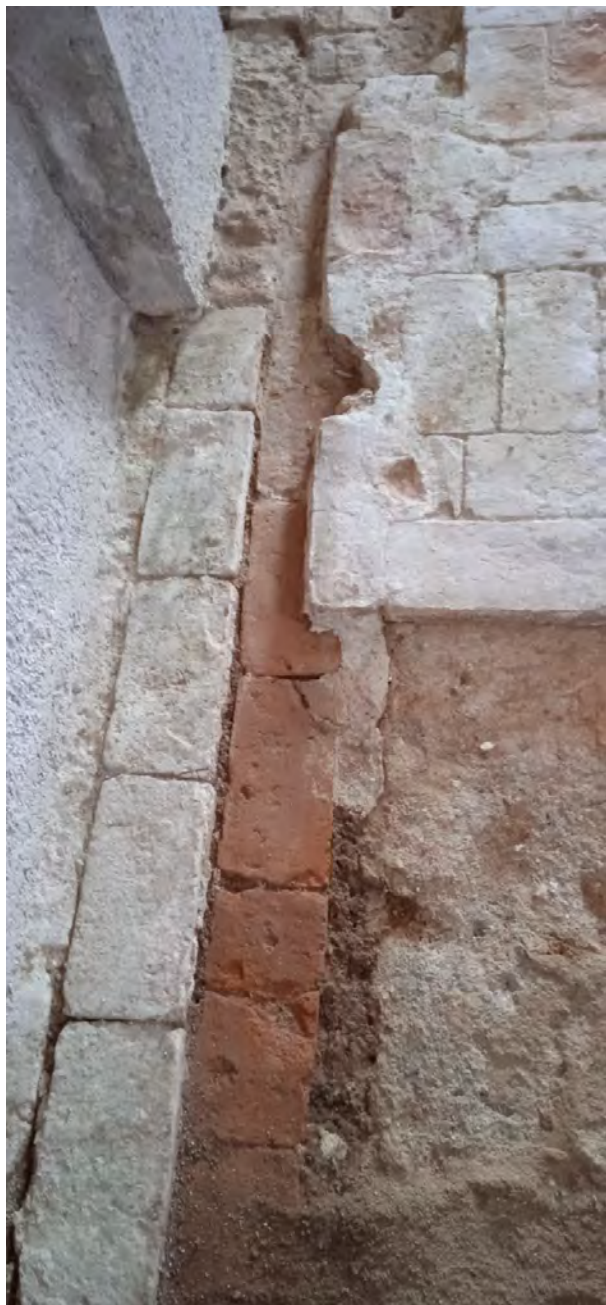
*la canalina trasversale in mattoni rinvenuta*

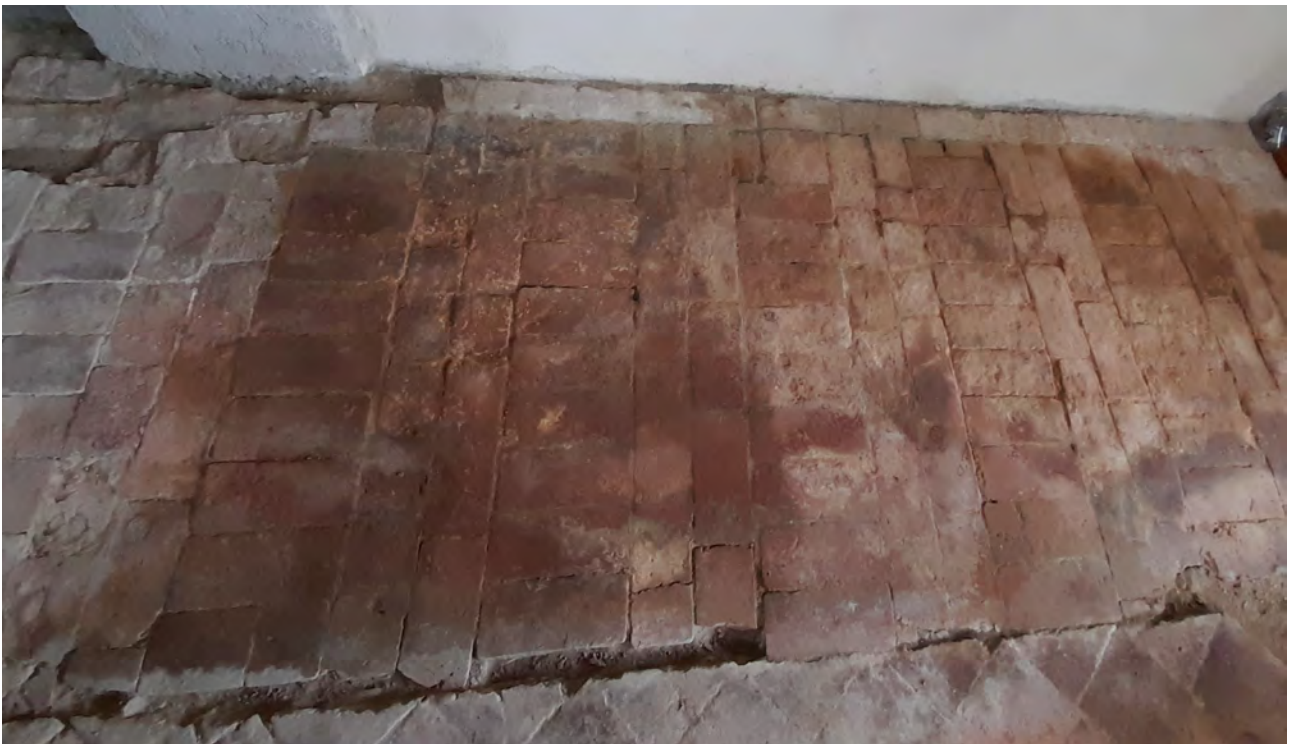
Il resto del pavimento presenta reintegri ed aggiustamenti della più varia sorta, con una tipologia che resta tuttavia ricorrente della posa a mattoni rettangolari disposti a 2 corsi longitudinali e 1 trasversale.

*Tipologia ricorrente a mattoni rettangolari disposti a 2 corsi longitudinali e 1 trasversale*

- riproporre il disegno prevalente a 2 corsi longitudinali e 1 trasversale per la lacuna principale;
- ripristinare le altre lacune parziali secondo la tipologia più affine in quel punto;
- reintegrare puntualmente con mattoni nuovi la parte di canalina perduta mantenendo in opera gli elementi superstiti;
- lasciare a vista l'imbocco dello scolo con una griglia di protezione;
- segnalare la differenza di materiale con il colore della stuccatura.

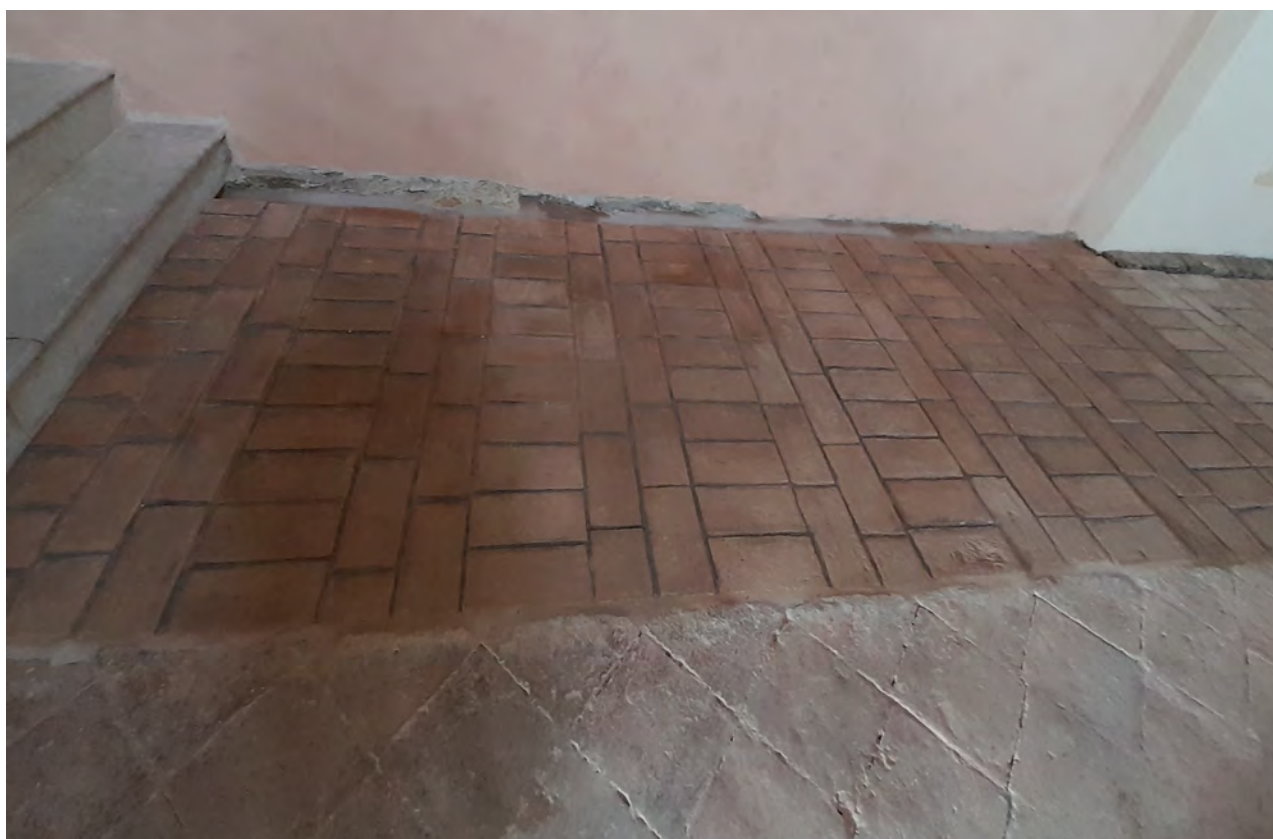
*La grossa integrazione del lato destro al termine della realizzazione*

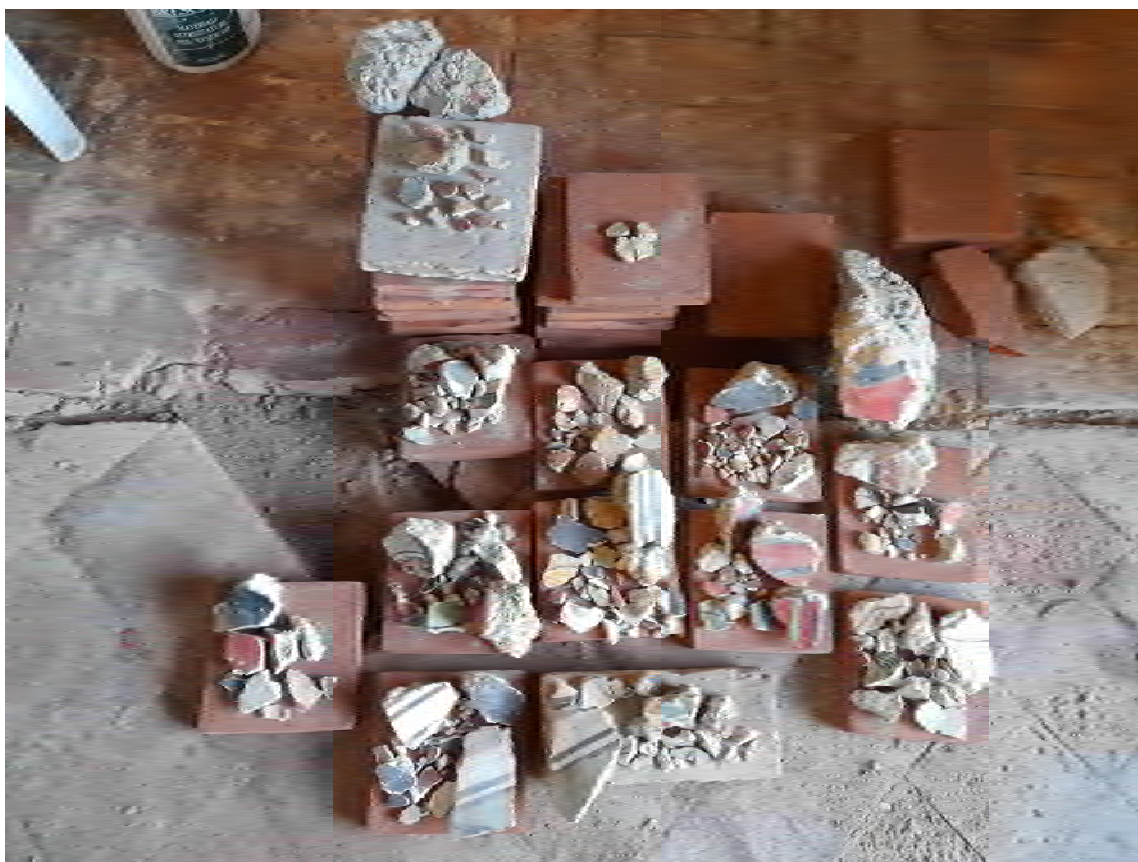
**Fig. 6. Frammenti di affreschi rinvenuti dall'Impresa di restauri al di sotto della lacuna pavimentale (Foto Arch. Fracchia).**

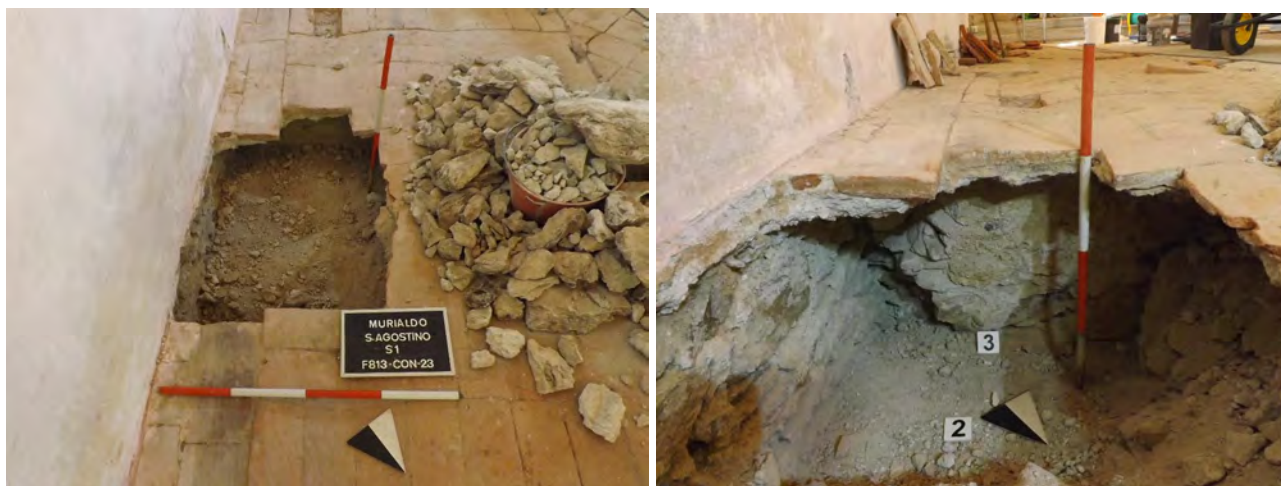
La parziale rimozione di US 2 all'interno del Saggio 1 ha permesso di osservare in corrispondenza del limite meridionale il prospetto di una struttura muraria rasata disposta in senso E/W (US 3), per una lunghezza di circa 60 cm. Per quanto è stato possibile rilevare, la struttura mostrava tecnica piuttosto accurata, con pietrame spaccato di media pezzatura legato da abbondante malta tenace, giallina. Se il muro appare ovviamente precedente alla sistemazione pavimentale ed al riporto US 2, almeno tardo-seicentesco, si è potuto osservare come esso appaia anche in assai probabile posizione di anteriorità rispetto al perimetrale orientale dell'edificio, che sembra intercettarlo con cucisciuci. Per quanto la parzialità dell'intervento imponga cautela, quanto osservato spingerebbe a ritenere il muro US 3 riferibile ad una I Fase precedente la destinazione dell'edificio ad Oratorio della Confraternita, citato come abbiamo visto a partire dal XVI secolo. E' da sottolineare come il muro US 3 osservato nel Saggio 1 appaia in esatta corrispondenza con il muro di fondo degli ambienti interrati, andando plausibilmente a costituire il perimetrale settentrionale di un originario edificio di I Fase forse di epoca pienamente medievale.

Fig. 8. Saggio 1 a fine scavo e prospetto di struttura US 3.

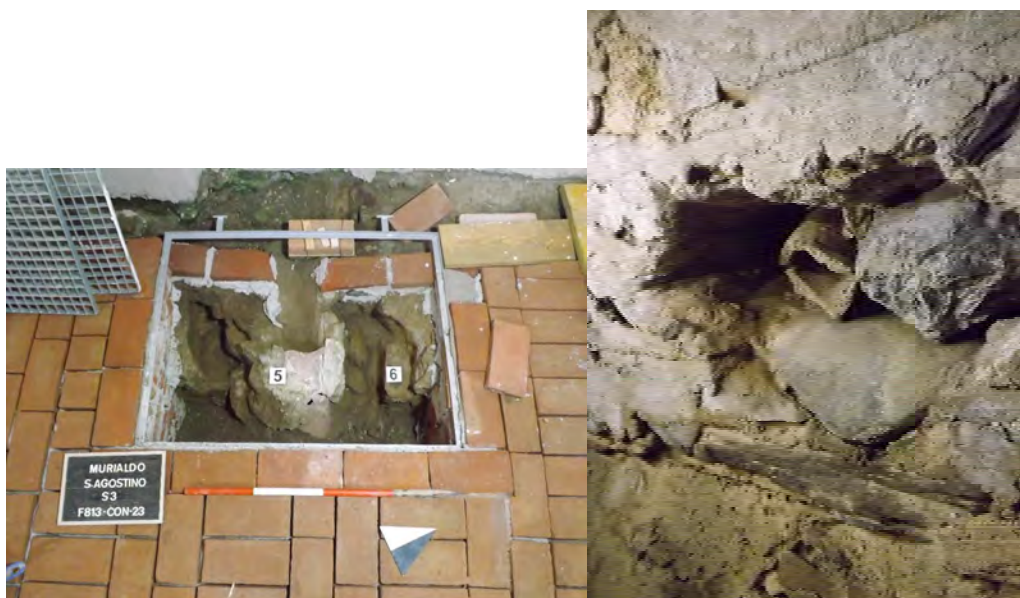
Come accennato, il Saggio 3 è coincidente con un tassello rettangolare che risultava già aperto e privo di pavimentazione prima dell'inizio dei lavori; tale circostanza è giustificata dalla presenza di un condotto drenante affiorante – esistente come abbiamo visto almeno dal 1781 come desumibile dai Libri Contabili della Confraternita – qui denominato **US 5**. Il condotto, che scende a forte pendenza sotto il pavimento per sbucare nella volta del sottostante ambiente interrato (Fig. 9), è costituito da coppi posti a formare una caditoia, legati da rozze spallette laterali di abbondante malta biancastra con bozzette di pietra arenaria locale.

Il condotto US 5 si appoggiava ed in parte intercettava una sottostante porzione di struttura muraria lacunosa e rasata (**US 6**), disposta in senso N/S parallela all'attuale perimetrale ovest dell'edificio e da esso discosta di circa 0,6 m; per quanto possibile osservare data la parzialità dell'indagine l'opera risultava costituita da pietre sbazzate di piccole e medie dimensioni legate da abbondante malta giallina tenace, analoga a prima vista a quella utilizzata per la struttura US 3, con la quale sembra plausibile US 6 fosse in fase.

**Fig. 9. Saggio 3 a fine scavo e particolare del condotto US 5 che sbuca dalla volta dell'ambiente interrato di fondo.**

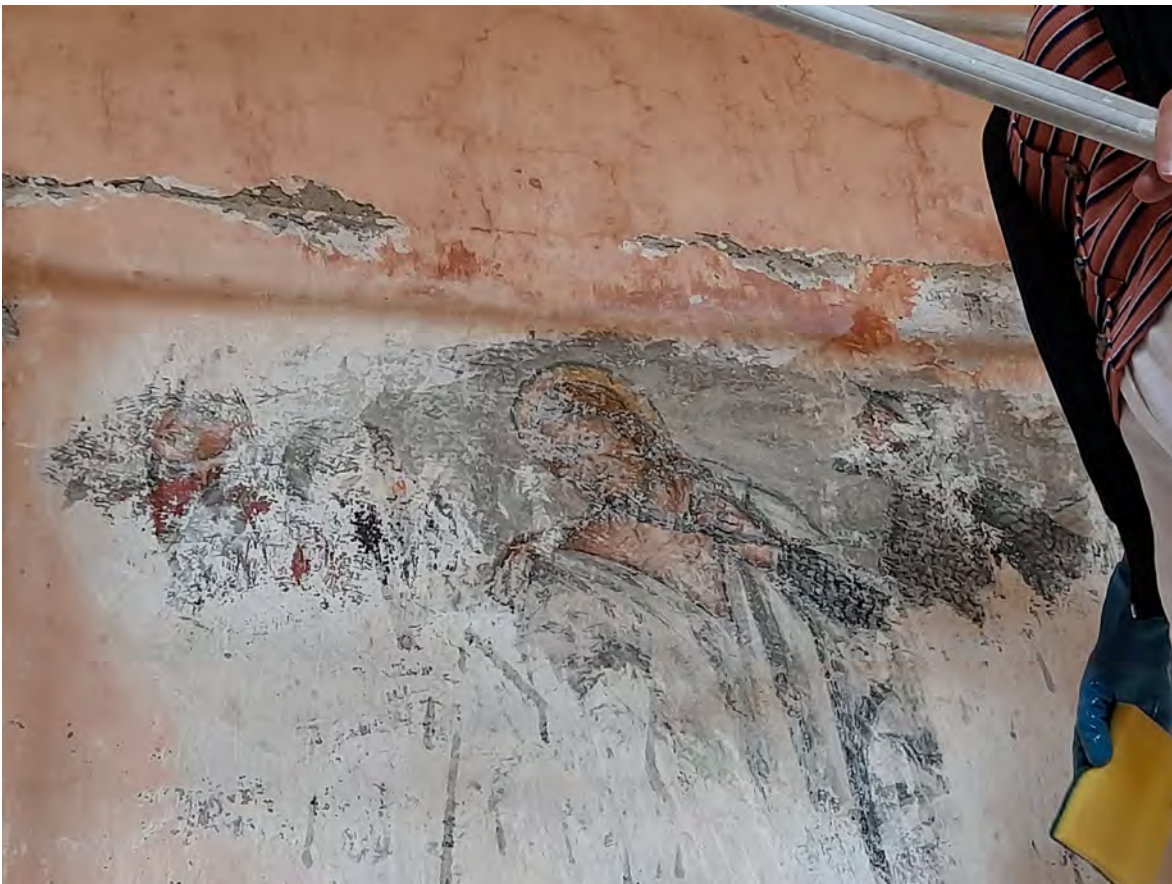
Come ed in prosecuzione dell'intervento del 2022, completata la pulitura da scialbo dell'ultimo settore rimasto sotto intonaco, seconda campata lato destro, il più massiccio intervento di restauro ha riguardato la stuccatura con materiali compatibili delle lesioni, mancanze, stuccature ove inidonee, sigillatura dei margini, completati dalla reintegrazione pittorica finale.

*ultimo discialbo seconda campata lato destro*

Si è optato per una differenziazione di granulometria fra stuccature lisce all'interno dell'area pittorica e integrazioni ruvide ai margini della stessa. Le integrazioni materiche sono state realizzate solo dove richiesto da esigenze conservative, dando in ogni situazione priorità all'autenticità materica anche degli intonaci antichi.

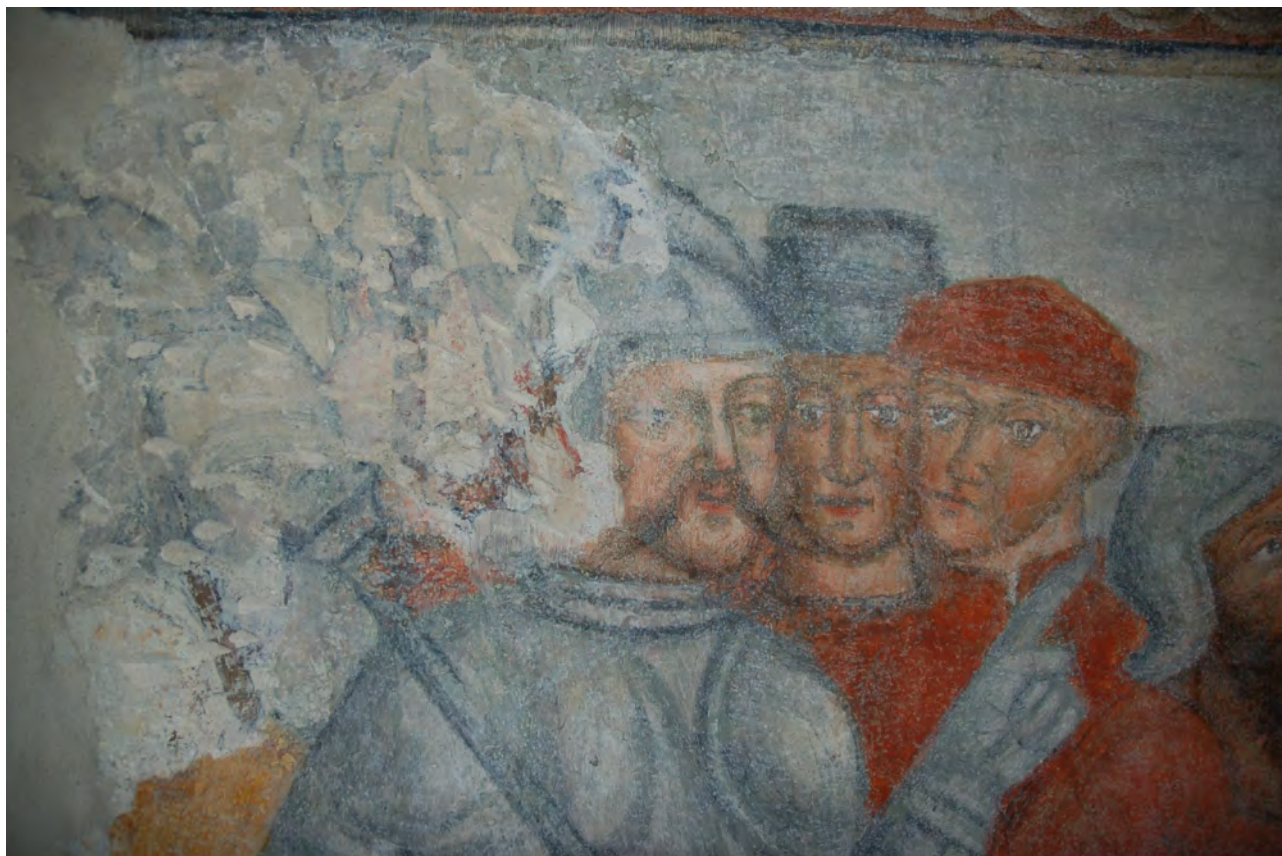
Come nel cantiere 2022, la risarcitura/consolidamento dei bordi ha confermato la presenza di riquadri figurativi con doppio strato di intonachino, entrambi affrescati. La casistica si rileva solo nel settore che presenta cornici a spirale, e quindi, apparentemente senza spiegazione logica, nelle rappresentazioni meno antiche. Sembra che in un periodo relativamente breve ad un più antico affresco, di raffigurazione sconosciuta, era stato sovrapposto un nuovo riquadro di datazione comunque circoscritta fra 1520 e 1570. Il motivo della sovrapposizione resta insoluto.

*lacuna di intonachino che mostra in sottostante affresco più antico che sembra riportare lo stesso soggetto*

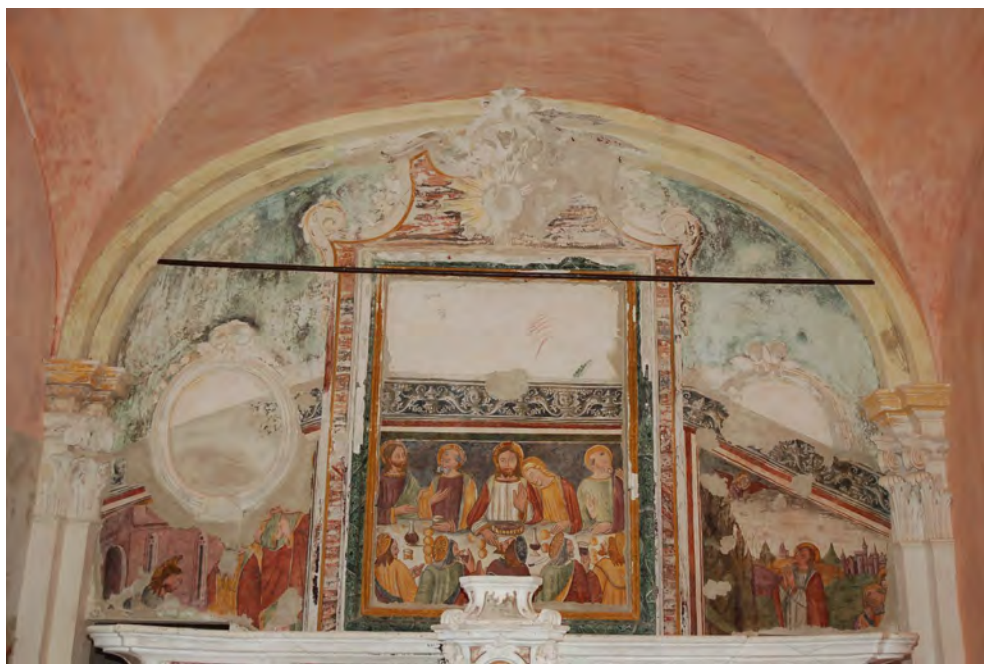
*La coesistenza di più stili ed epoche sulla parete dietro l'altare*
