### RESTAURO CONSERVATIVO

facciata e porzione prospetto laterale nord-orientale

Chiesa Parrocchiale S.Lorenzo

## RELAZIONE STORICO-ARTISTICA

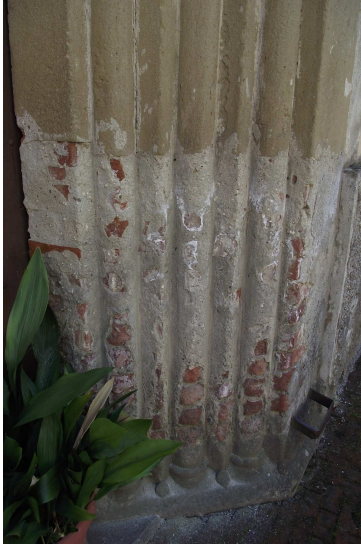
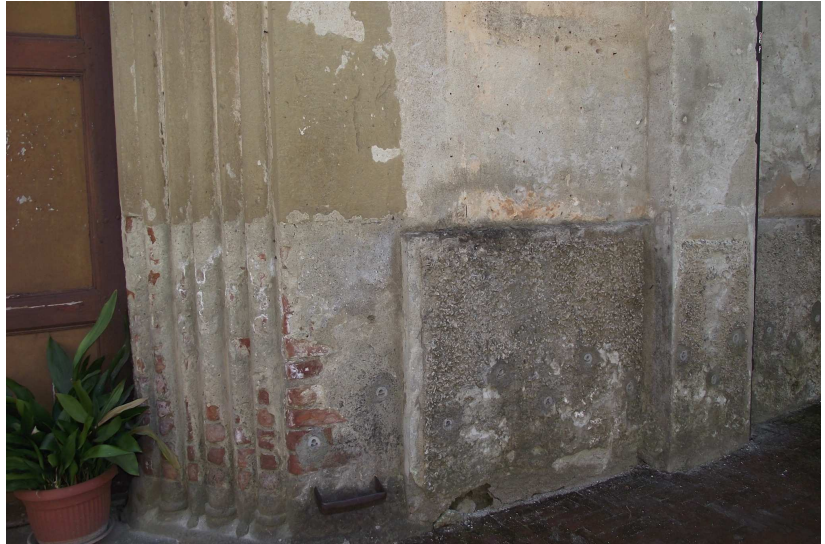
potesse avere al suo interno livelli diversi. Sicuramente uno dei misteri irrisolti di S.Lorenzo di Murialdo è il portale dell'ingresso principale adattato (smontato e rimontato? trasformato in loco?) mediante interposizione di circa un metro di mattoni intonacati inseriti fra gli elementi lapidei al tempo nettamente tagliati. Un adattamento di circa 100 cm che trova addirittura riscontro anche nel portone ligneo, il quale potrebbe pertanto risalire già al XVII sec.

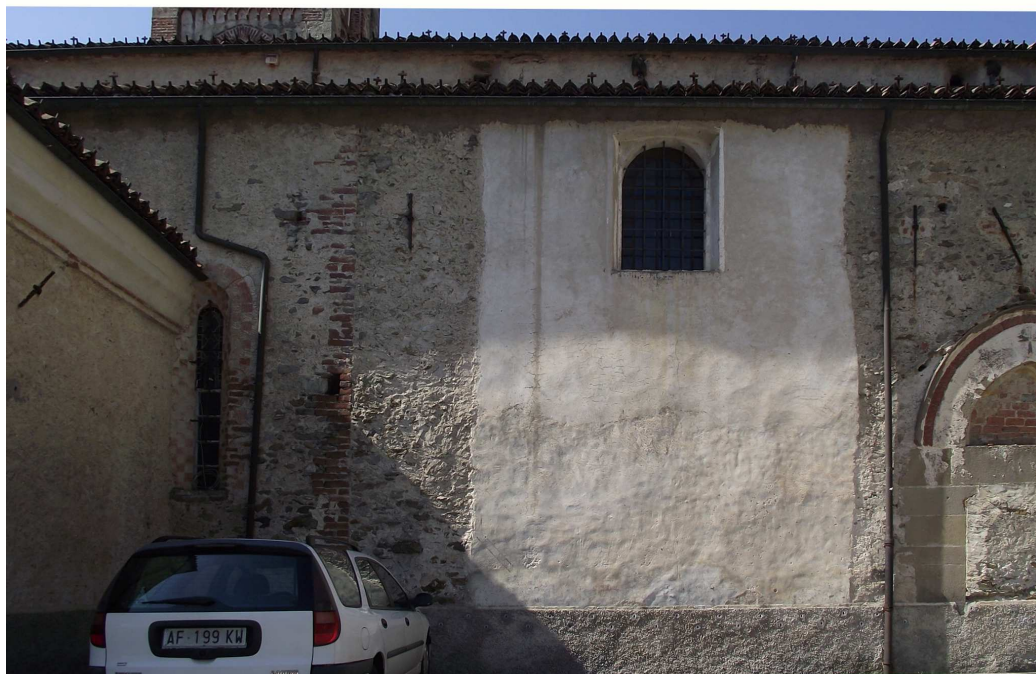
Di assoluta incerta determinazione la superficie intonacata, che ricorda un interno, sempre in corrispondenza del prospetto laterale.
