**COMUNE DI MURIALDO – ORATORIO della Confraternita di S. AGOSTINO**  
**RECUPERO FUNZIONALE ORATORIO della CONFRATERNITA di S. Agostino -**  
**Restauro dell'edificio e degli affreschi e valorizzazione del bene da attuarsi in tre lotti**

**CONSUNTIVO SCIENTIFICO FINALE interventi anno 2023**

**LAVORI DI :** RECUPERO FUNZIONALE ORATORIO della CONFRATERNITA di S. Agostino - Restauro dell'edificio e degli affreschi e valorizzazione del bene da attuarsi in tre lotti.

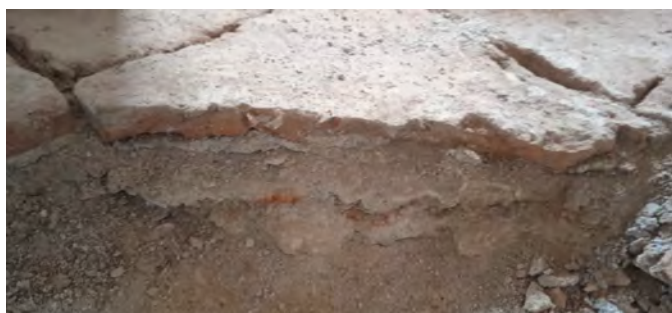
La stratigrafia del massetto presentava in alcune zone la sovrapposizione di due strati di mattonelle.

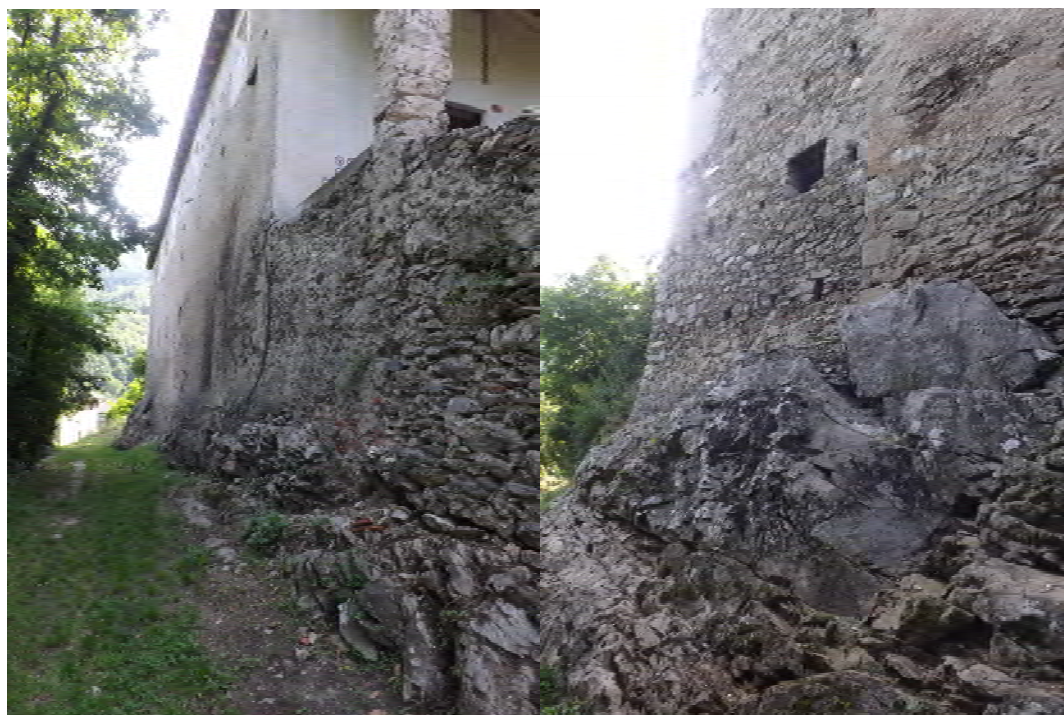
**Fig. 4. Infilata della parete est e dettaglio del punto di cesura tra il corpo principale dell'Oratorio e l'aggiunta della canonica.**

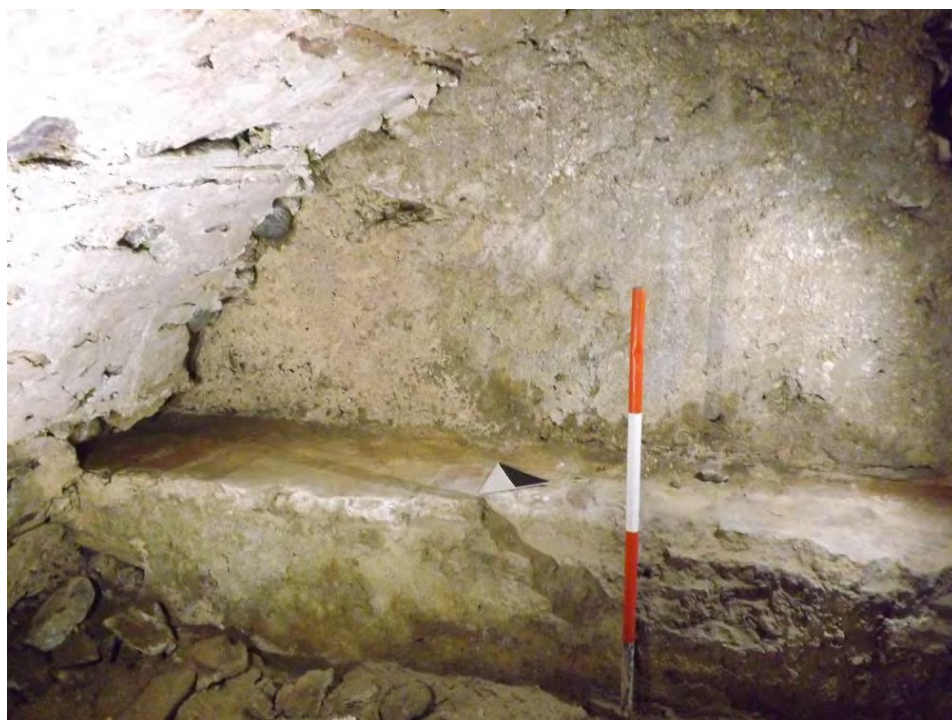
**Fig. 5. La mensola con rivestimento in mattoni in corrispondenza della parete di chiusura degli ambienti interrati; si osserva bene il rapporto di posteriorità della volta rispetto al muro.**

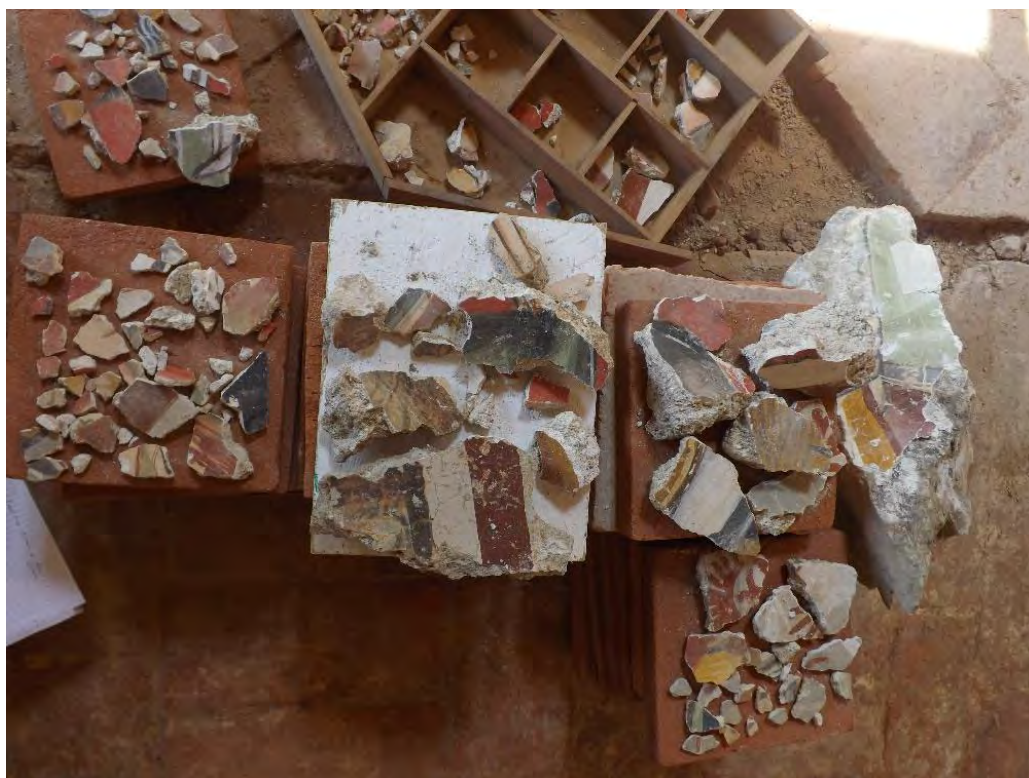
**Fig. 7. Frammenti di affreschi da US 2.**

Nei *Saggi 1 e 2* sotto il pavimento in cotto **US 1**, costituito nell'aula da una fascia centrale l. 1,9 m in quadrelle di 20x20 cm e da due fasce laterali l. 1,6 m in mattoni di modulo 29x13,5 cm, insisteva sotto il battuto di posa uno spesso strato di pietrame e grumi di malta: **US 2**. Tale strato US 2, indagato parzialmente per uno spessore di 60 cm, comprendeva pietre e bozzette litiche spaccate, in gran parte con malta in aderenza, malta tenace color crema con calce, rari frammenti centimetrici di mattoni e coppi ed abbondanti frammenti di intonaco con affreschi recanti porzioni di decorazioni, volti umani, panneggi. Lo strato appare come un riporto per creare una sopraelevazione/livellamento – anche con possibile funzione di vespaio a fini di risanamento – collocabile nel quadro dei lavori di rifacimento dell'edificio risalenti alla fine del XVII-XVIII secolo. In tale occasione dovettero essere anche costruite le lesene sui lati lunghi, evento che comportò la parziale distruzione del ciclo pittorico cinquecentesco i cui frammenti, stilisticamente congruenti, sono stati rinvenuti all'interno di US 2. Si segnala il mancato rinvenimento di materiali ceramici o di altri reperti datanti.

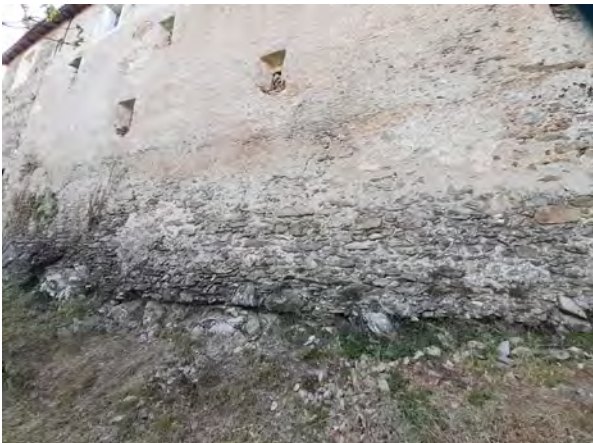
A fronte del carattere di urgenza con cui negli anni si sono dovute affrontare le emergenze dapprima dello stato delle strutture di copertura e successivamente della fortissima umidità interna, oltre all'opportunità artistica e storica di recuperare e studiare le tracce del ciclo pittorico, alcune priorità sono state procrastinate fino a divenire emergenti. Fra queste la situazione particolare della costruzione dell'Oratorio su pendio roccioso che ha determinato lo scivolamento a valle di alcuni degli elementi lapidei che costituiscono la base della fabbrica; il fenomeno era particolarmente evidente lungo la via pubblica che costeggia a valle l'edificio, ed amplificato dall'azione disturbante di vegetazione infestante.

*caduta a valle del materiale prima dell'intervento*

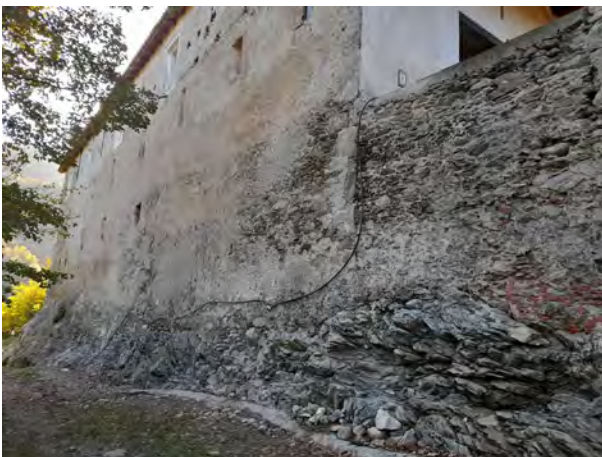
*a termine riordino*

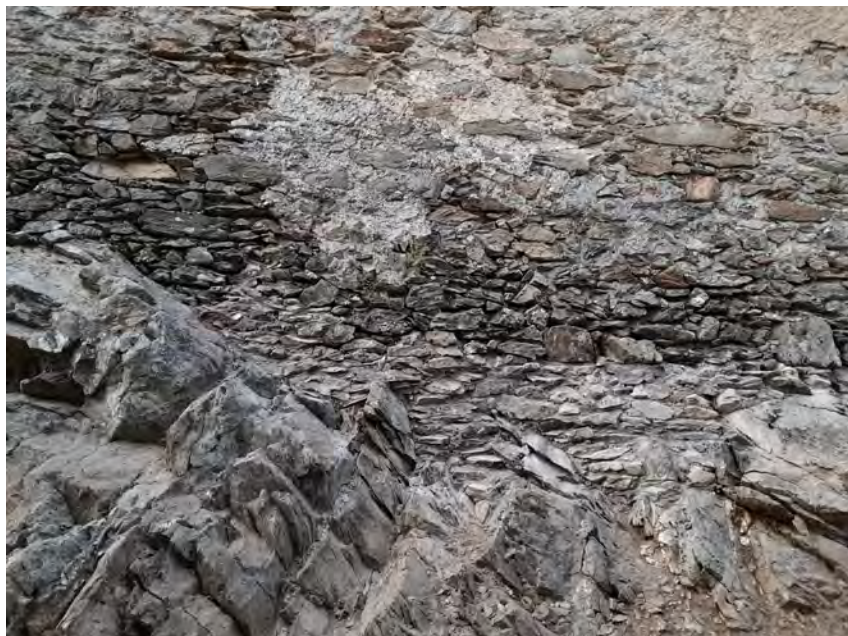
*intervento in dettaglio*

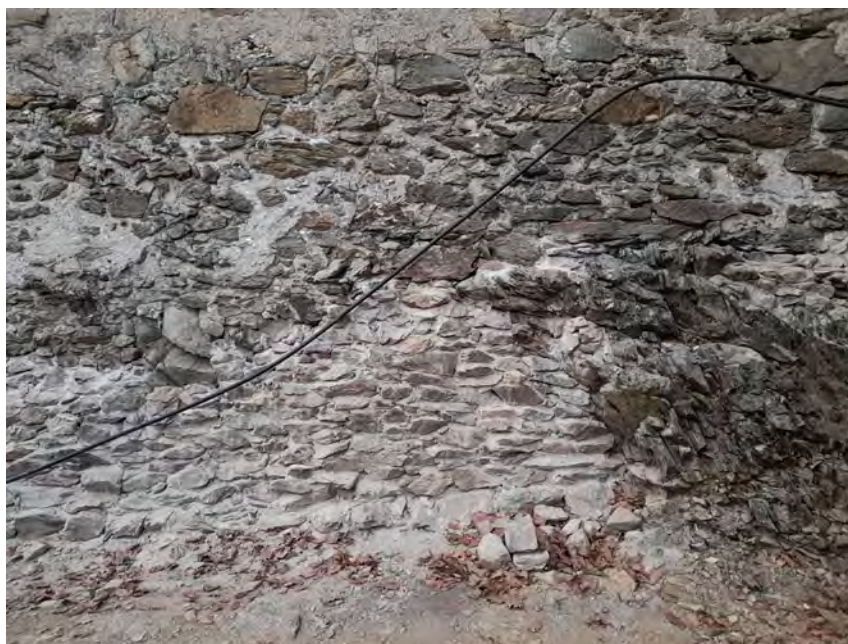
*intervento in dettaglio*

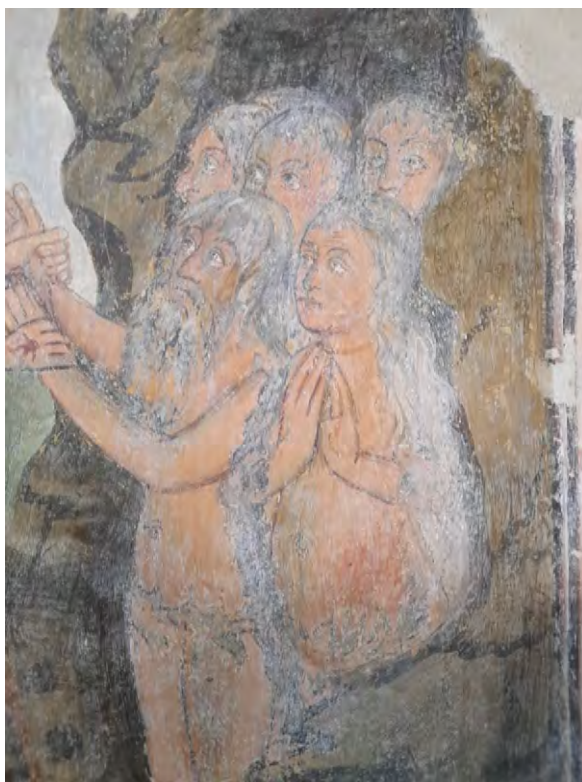
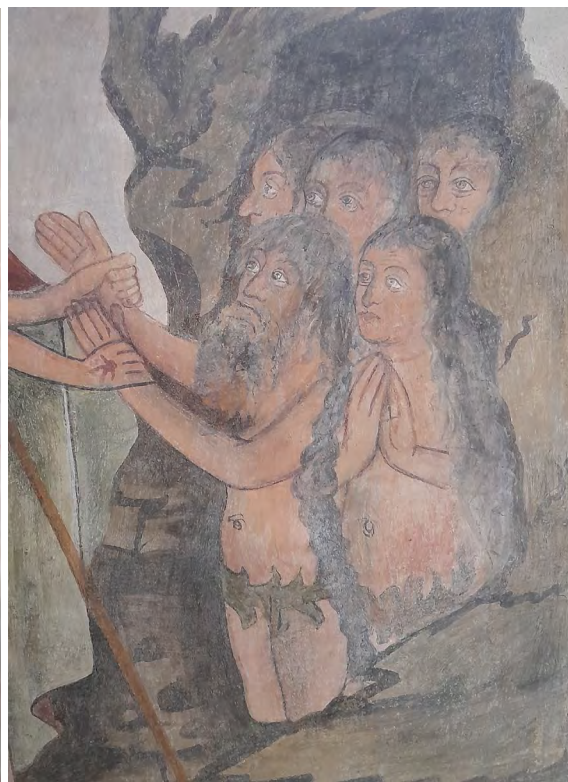
**REINTEGRI PITTORICI**

- lacune di dimensioni di circa 5 dmq (grosse lacune determinate da qualche incasso a muro di dubbia natura; lacuna determinata da sopraelevazione portone di ingresso):  
nessuna integrazione né cromatica né di velatura.
- lacune di dimensione fra 0.2 e 2,5 dmq:  
integrazione pittorica a rigatino verticale con tinte ad acquerello.
- lacuna inferiore a 0.2 dmq:  
leggera velatura ad acquerello ove costituisce disturbo alla percezione dell'opera, altrimenti senza integrazione.

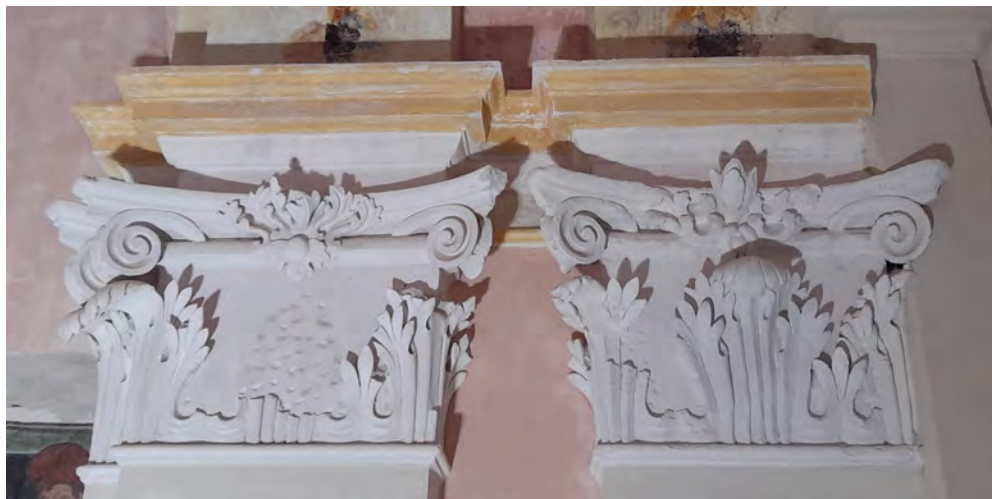
*a sinistra la mancata ricostruzione con mascheratura delle picchettature*

*a destra la riproposizione dell'elemento originario leggermente variato nella colorazione*

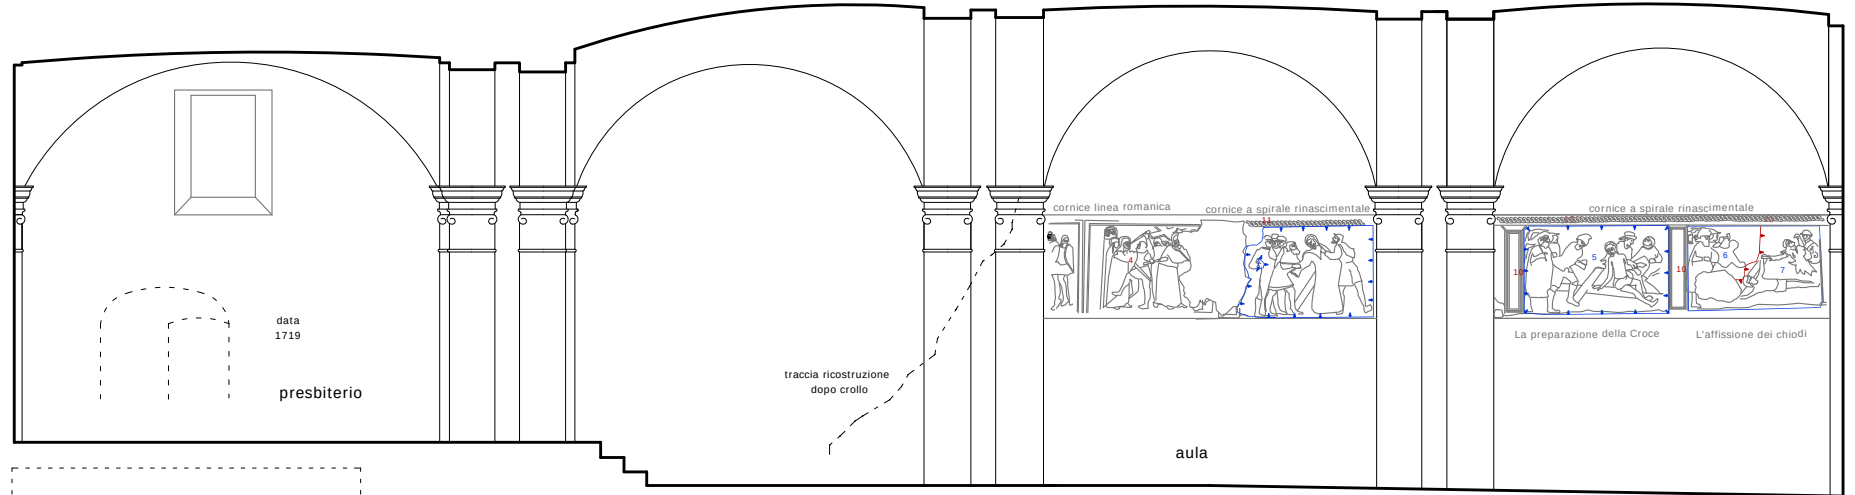
SCHEMA SEZIONE TRASVERSALE  
(vista su parete dietro altare)

in rosso linee di contatto fra giornate di lavoro per la realizzazione degli affreschi  
in blu sovrapposizione di intonachino affrescato su precedente raffigurazione sostituita

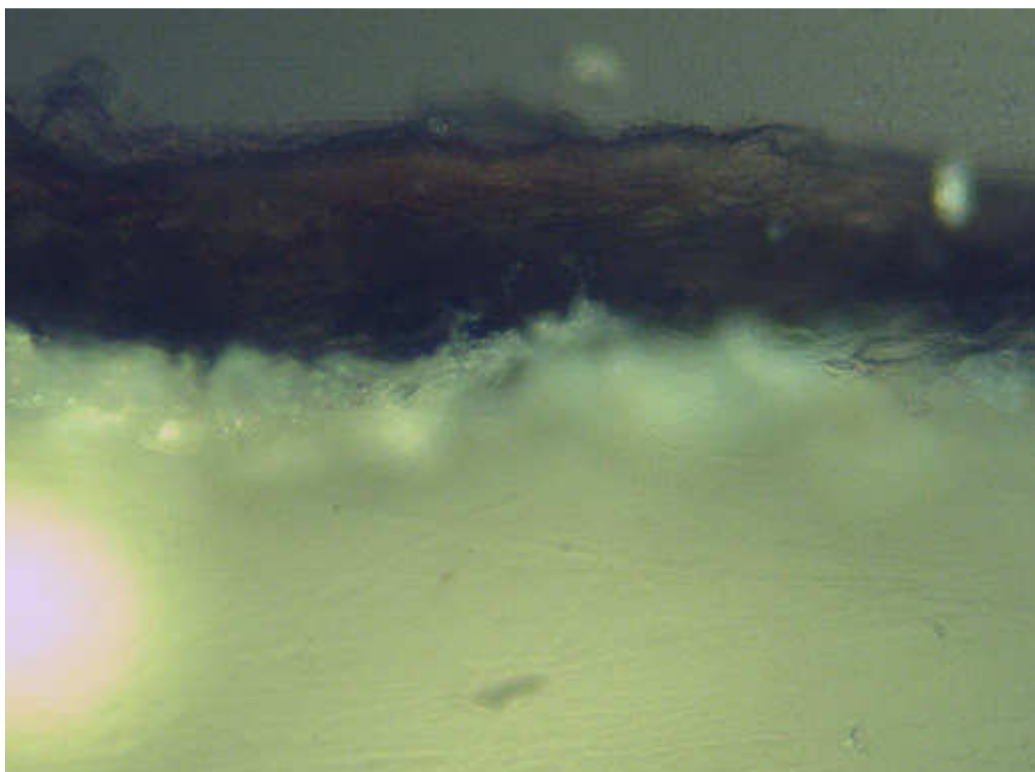
Microfotografia sezione lucida L.R. 200x

In microscopia si rileva uno strato verde-bruno, spesso 0.04 mm, con presenza di agenti biodeteriogeni. L'analisi in spettroscopia FT-IR rileva carbonato di calcio, tracce di solfati e la presenza di sostanza organica polimerica (acrilica/vinilica).

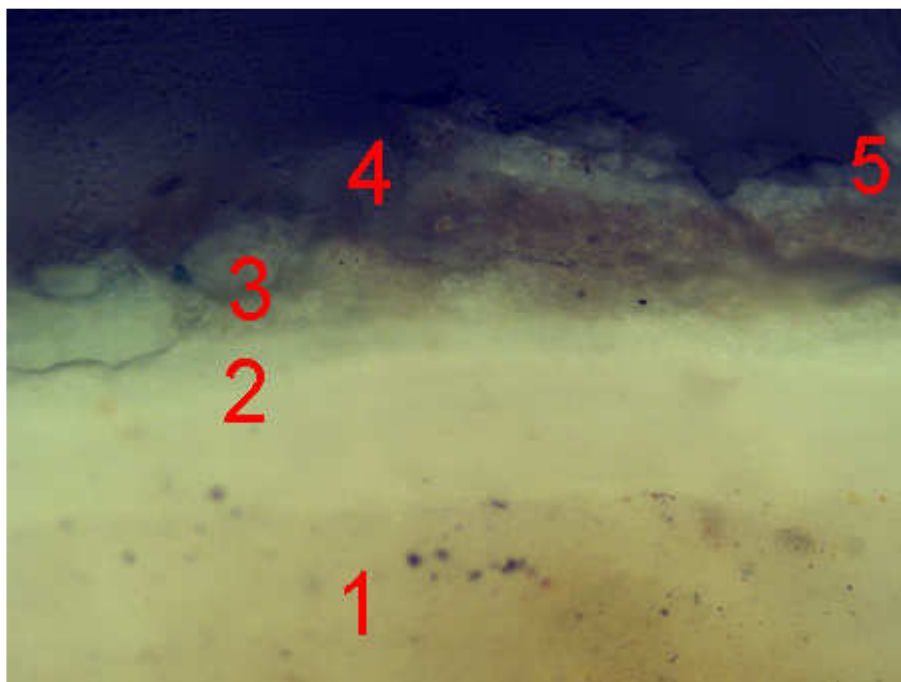
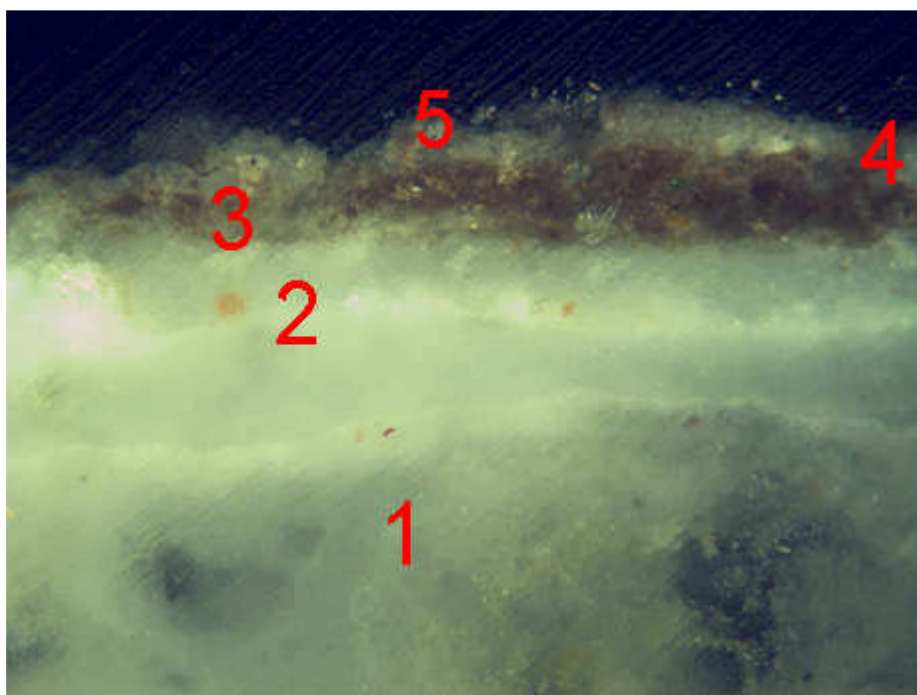
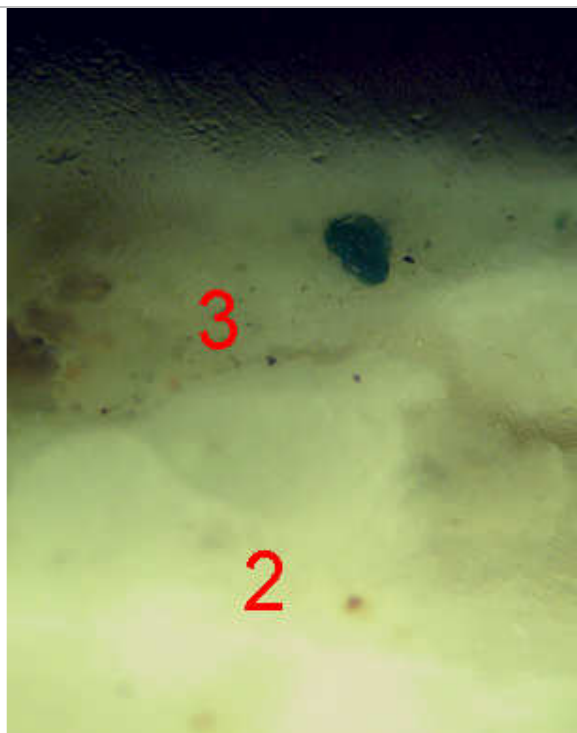
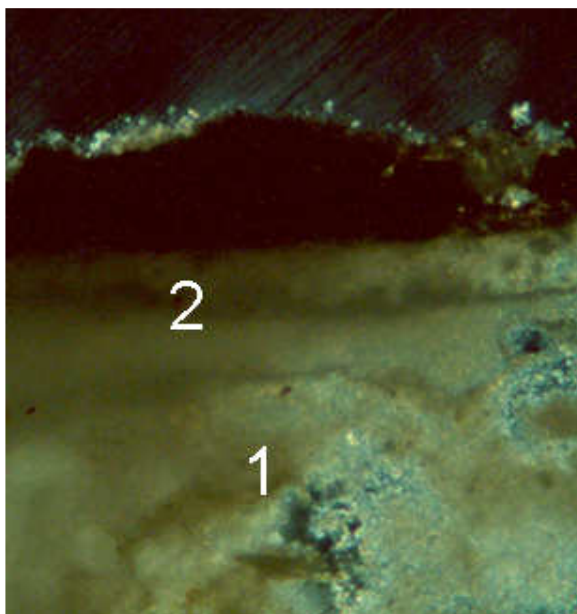
- 1 Intonaco;
- 2 Strato bianco (steso in due mani) a calce spesso 0.20 mm;
- 3 Strato verde, spesso 0.07 mm, caratterizzato da carbonato di calcio e poche particelle di terra verde.
- 4 Patina bruna, che penetra nello strato sottostante, spessa 0.06 mm. Le analisi in spettroscopia FT-IR rilevano carbonato di calcio, aragonite, silicati, tracce di solfati
- 5 Patina bianca carbonatica

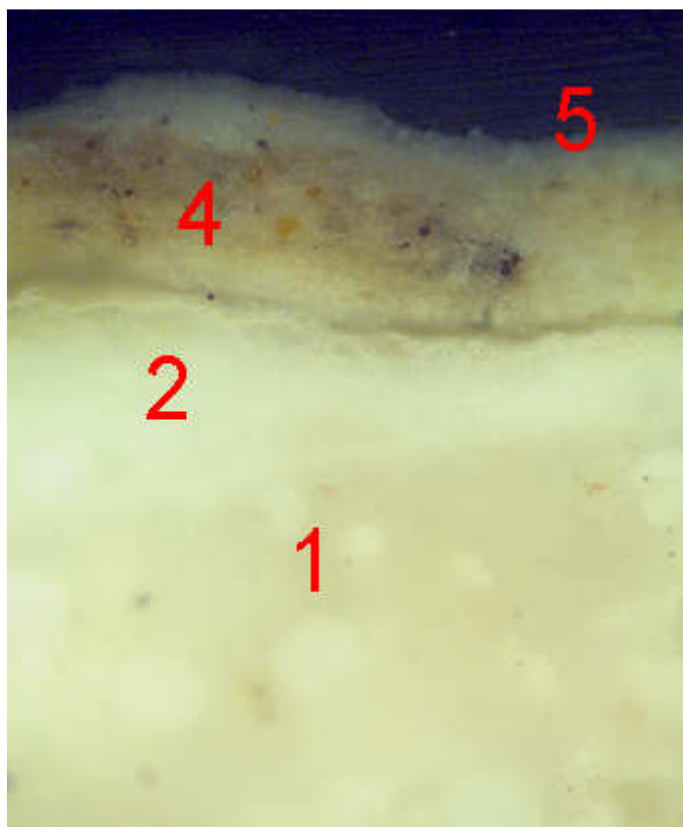
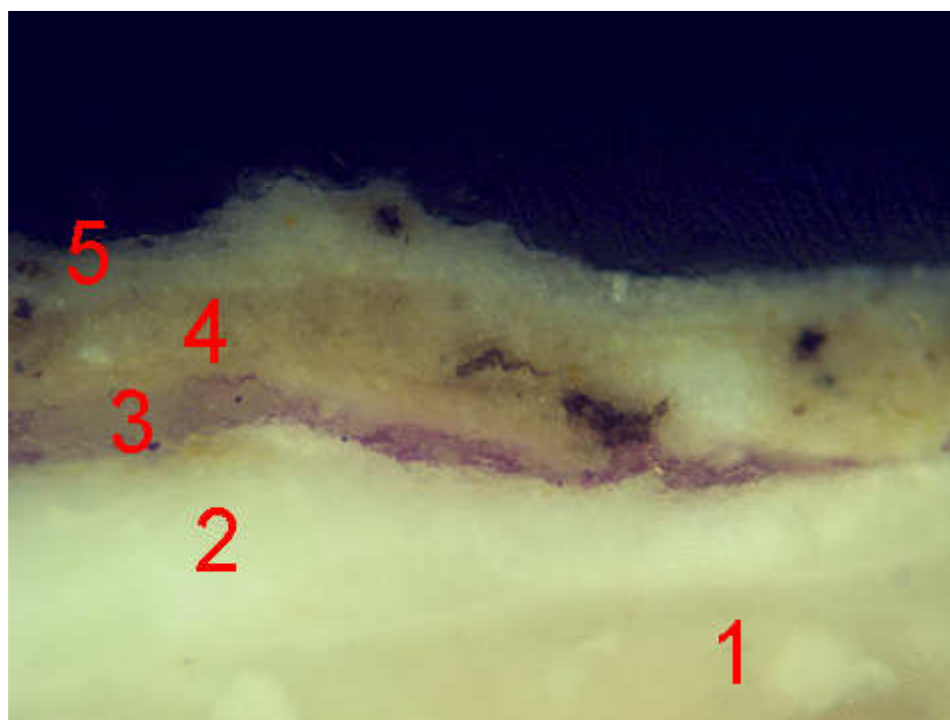
Test colorimetrico positivo (rosso) per le sostanze proteiche  
Microfotografia sezione lucida L.R. 200x

- 1 Intonaco;
- 2 Strato bianco a calce, spesso 0.10 mm;
- 3 Tracce di sostanza organica di natura proteica (test colorimetrico);
- 4 Strato pittorico alterato giallo-bruno, spesso 0.12 mm, caratterizzato da carbonato di calcio, ocra e microrganismi biologici bruno-nerastri,
- 5 Patina biancastra carbonatica superficiale spessa 0.05 mm

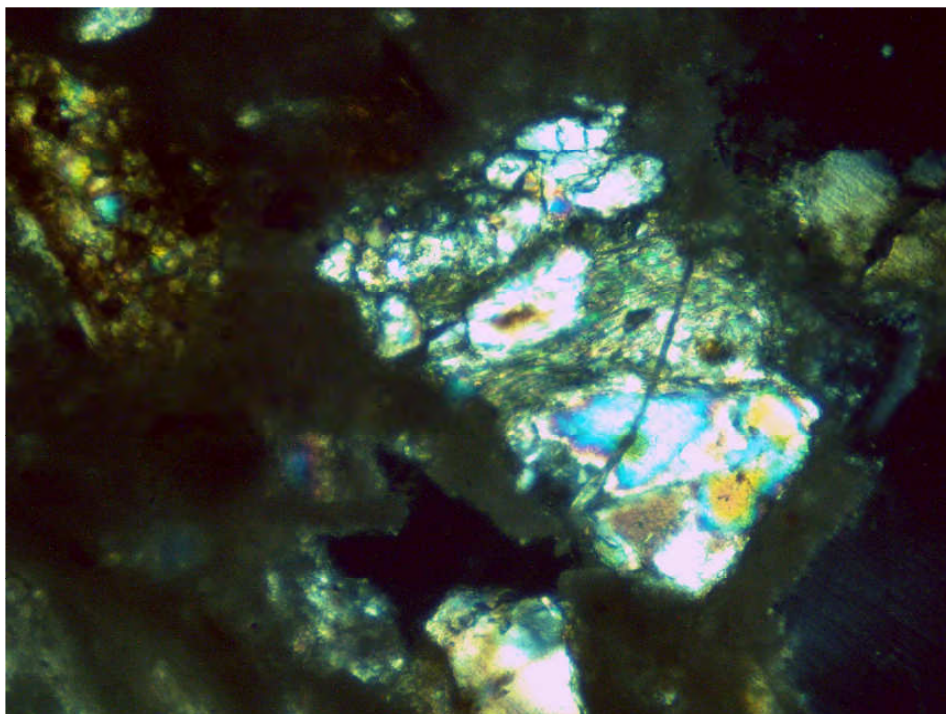
Microfotografia sezione sottile a nicols incrociati 40x

**Natura del legante:** carbonatico, con struttura omogenea e tessitura micritica ( $< 4 \mu$ )

**Addensamento:** 50%

**Granulometria:** da. 0.20 a 1.90 mm

**Porosità:** media (30%) di forma rotonda
