Chiesa della Madonna della Neve - Borgata Poggi

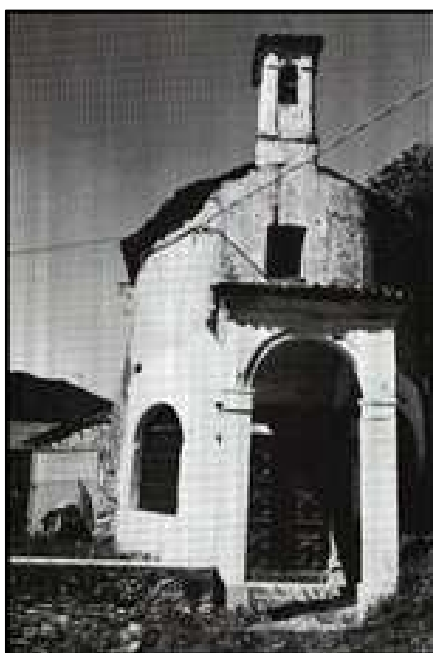
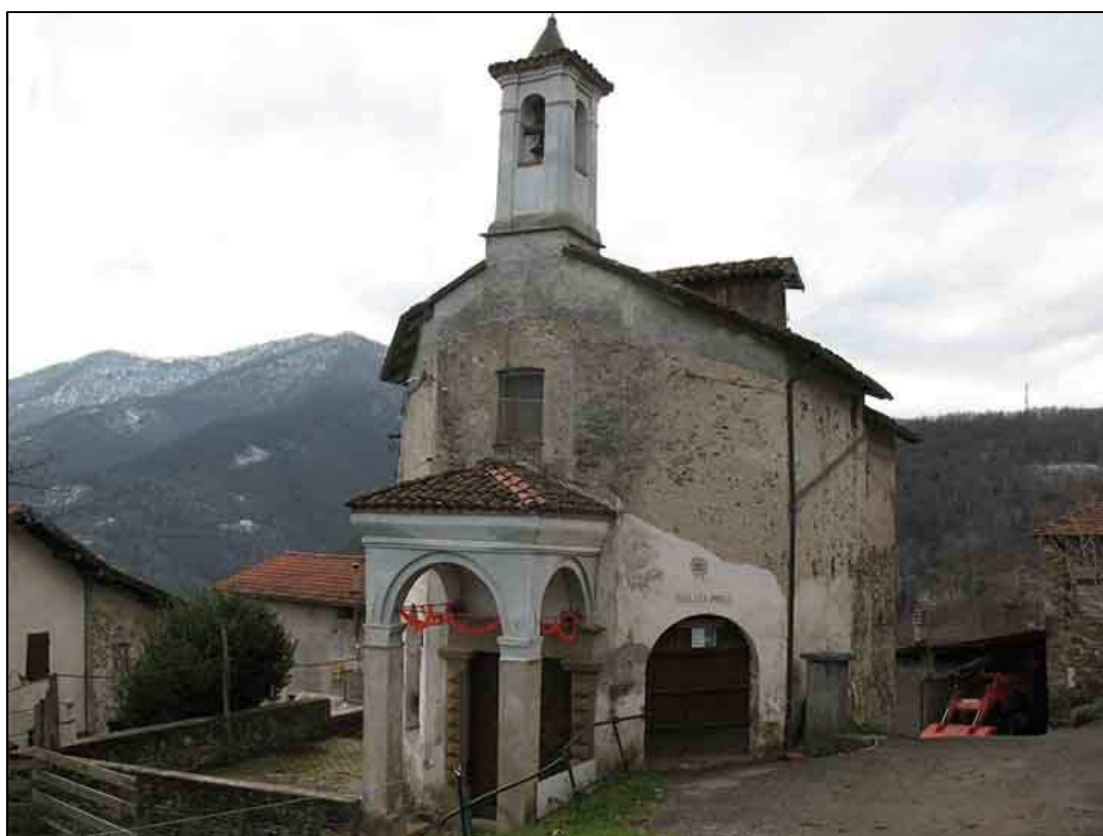
La chiesa si presenta a navata unica rettangolare orientata est-ovest, coperta da volte a botte raccordate alle lesene con profilo a mezza luna; una grave lesione della volta compromette anche l'arco della finestra, oggi sorretta da puntelli di legno. Infiltrazioni diffuse sono un segnale di pericolo per l'intera struttura. Il presbiterio è rettangolare, anch'esso voltato a botte con quattro unghie, sulla parete di fondo è tagliata una finestra. Tramite una piccola porta dal presbiterio si accede alla sacrestia un locale fortemente danneggiato. Appare isolata l'architettura della facciata principale che presenta una bombatura; nella parte centrale, piena, si apre la porta d'ingresso, incorniciata ai lati da blocchi in pietra ben intagliata e lavorati a bugnato, sovrastati da un architrave. Superiormente si apre una finestra rettangolare, perfettamente allineata con il campanile sovrastante. L'ingresso è arricchito da un protiro a edicola, aggiunto posteriormente rispetto alla facciata.
