COMUNE DI MURIALDO

SISTEMAZIONE FINALE di RINVENIMENTO ARCHEOLOGICO  
(colonna affrescata XV sec)  
all'interno della Chiesa Parrocchiale di S.Lorenzo in MURIALDO SV

PARROCCHIA di Murialdo - Provincia di Savona - Diocesi di Mondovì

Elab 1	Inquadramento territoriale	scale varie
Elab 2	Stato di fatto	1:25
<b>Elab 3</b>	<b>Progetto di sistemazione</b>	<b>1:25</b>
Elab 4	Relazione storico artistica / Relazione tecnica	-
Elab 5	Computo metrico estimativo	-
Elab 6	Fascicolo documentazione fotografica	-

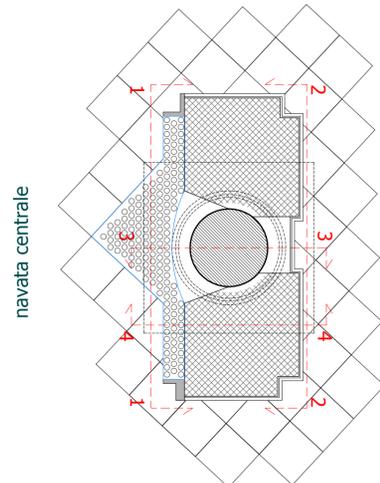
taglio verticale  
scavo a pav.  
illuminazione interna  
con luce a batteria

navata laterale

navata centrale

chiusura con lamiera traforata o grigliata

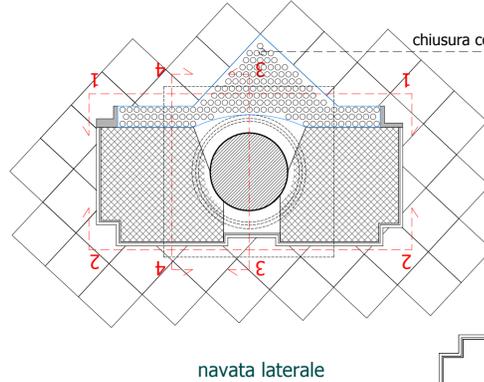
navata laterale

DETTAGLIO di RAFFRONTI  
rimozione sfondato XVII sec

navata centrale

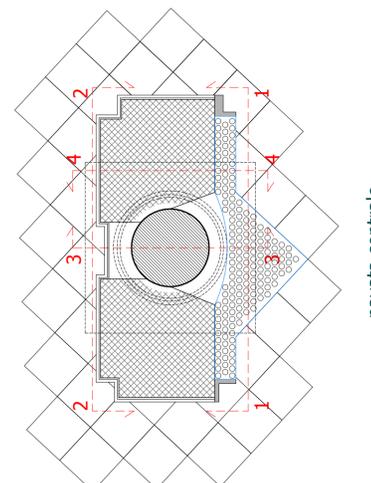
DETTAGLIO di RAFFRONTI  
ulteriore rimozione lesena XVII sec

navata laterale

navata centrale

arconi navata centrale

arconi navata laterale

pilastro rifacimento barocco

retro colonna XV sec ripulita e ridefinita sui bordi

mensola in mattoni intonacati  
ancorati con tassellatura chimica

nuovo sfondato creato con demolizione lesena  
e reintonacatura con tinta a calce

fronte colonna XV sec ripulita e reintegrata

arretramento filo pilastro  
per liberazione colonna
